# Wasserschaden Neues Stadtarchiv

am 15./16.02.2021

Paulanerplatz 17, Amberg

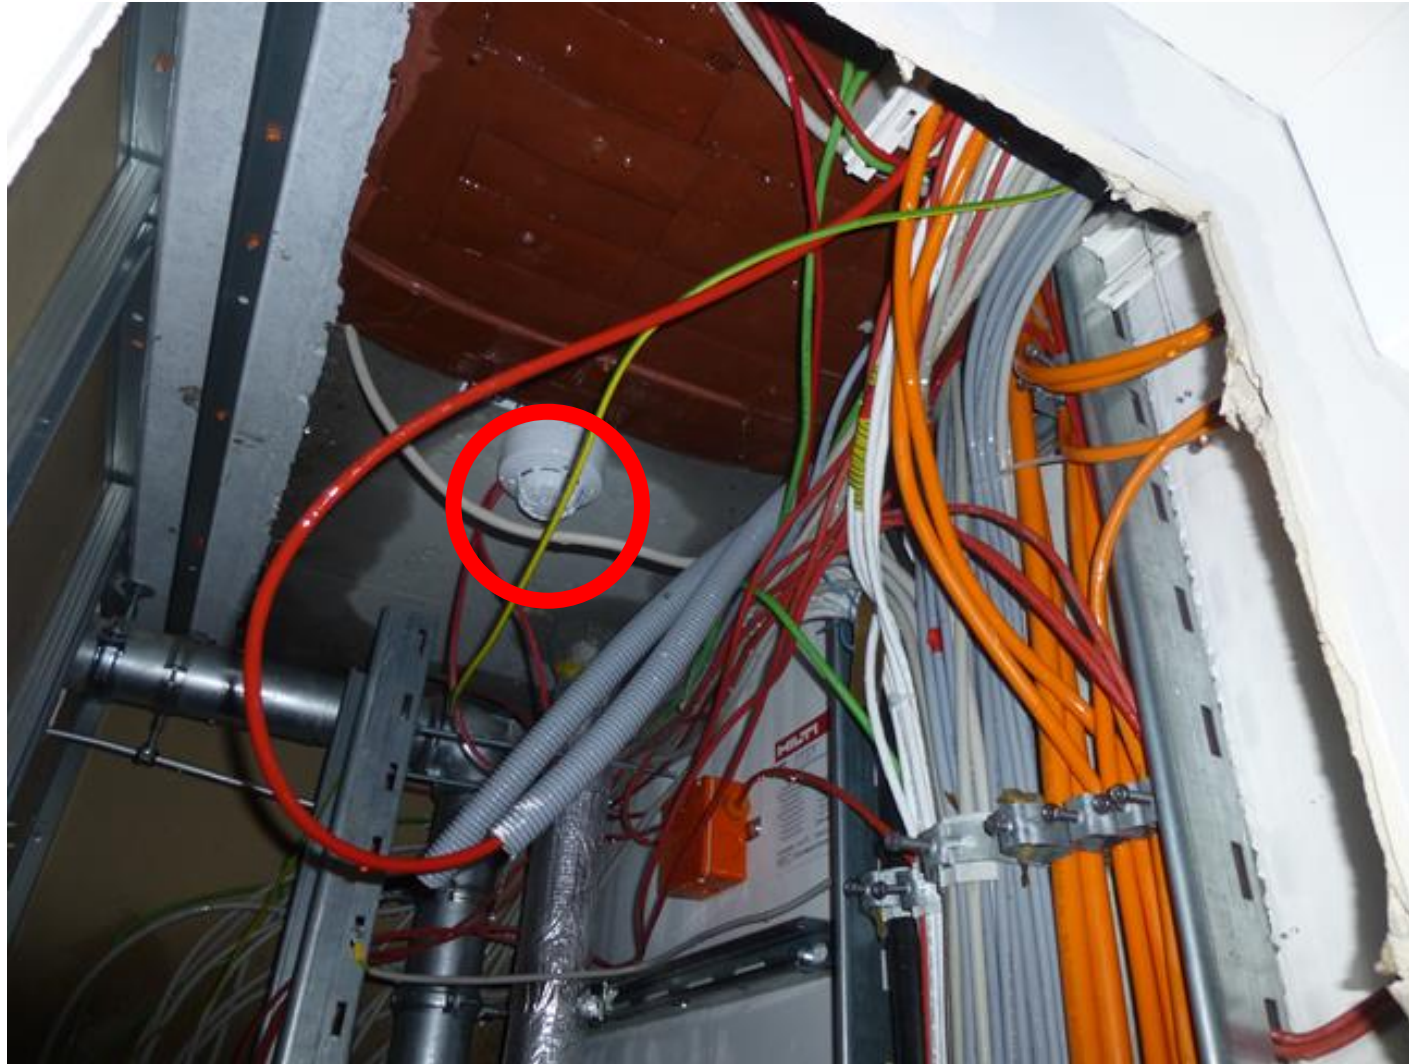
Der Brandmelder 63/1 hatte am 16.02.2021 um 5:31 Uhr durch Eintritt von Wasser einen Feueralarm ausgelöst

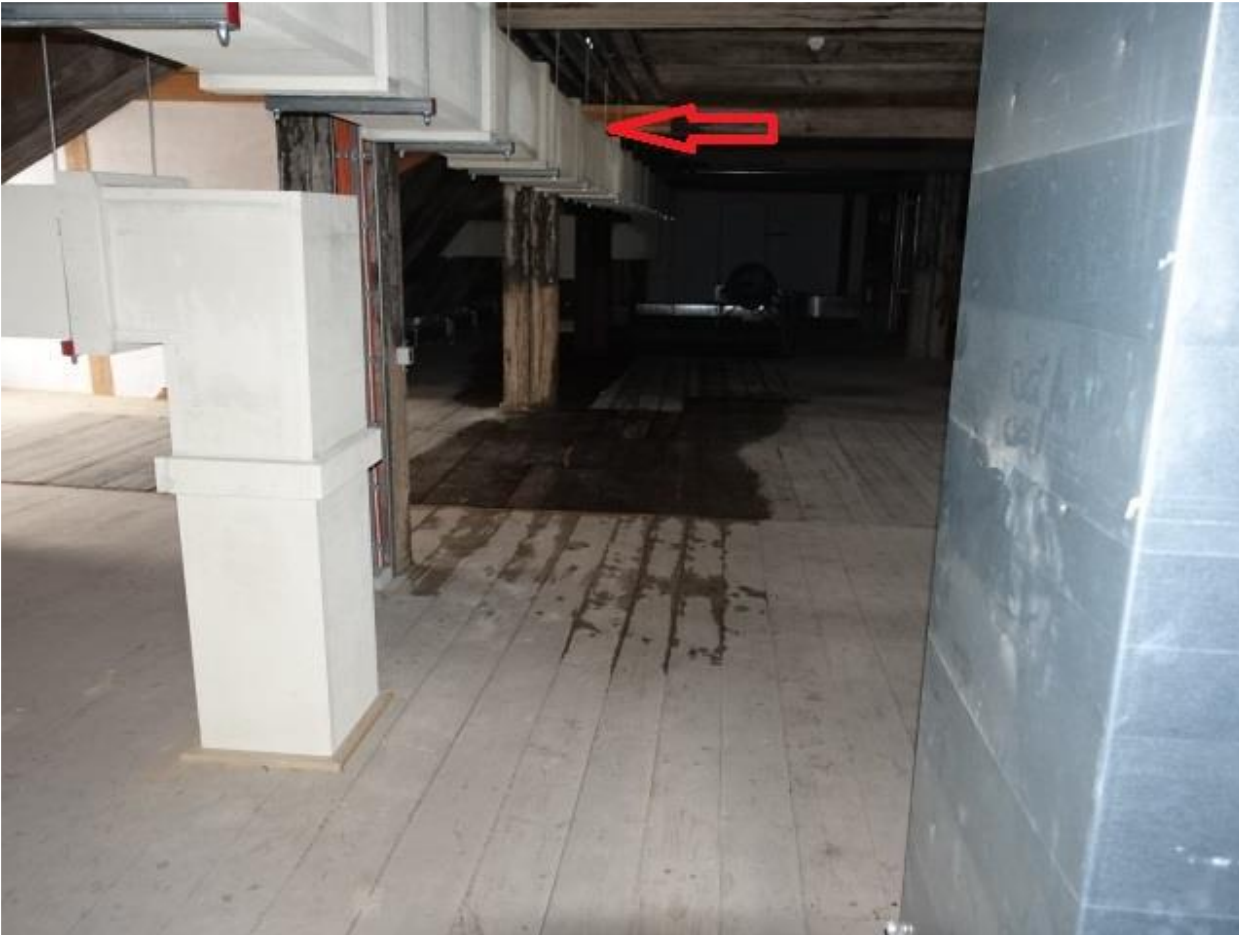
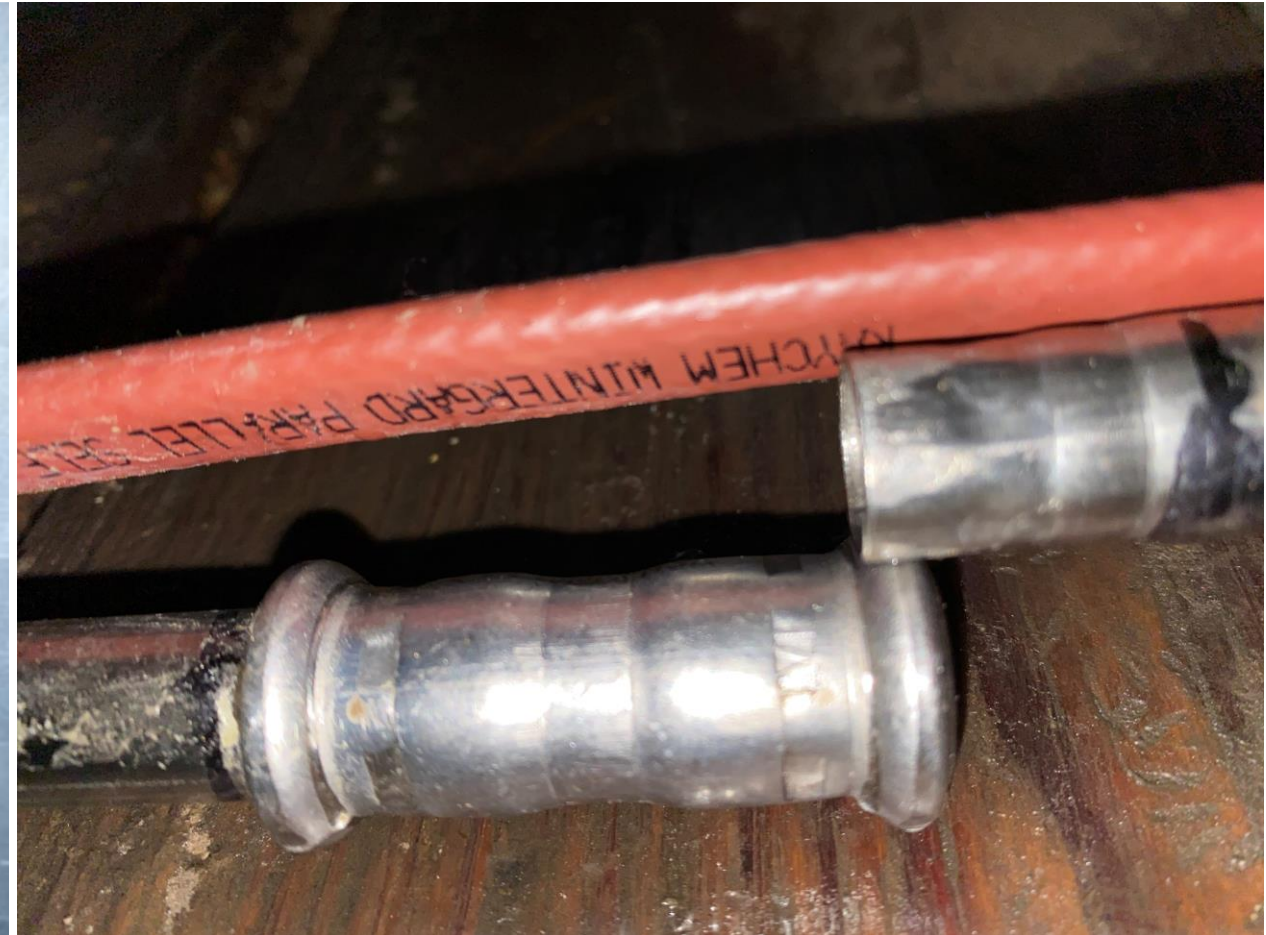
## Schadensursache -im 2. Dachgeschoss

Kaltwasserleitung, DN 12 für die Lüftungsanlage  
(gedämmt + Rohrbegleitheizung)
