Stadt Amberg

Radverkehrskonzept 2017

Anlagenband zum Schlussbericht

Hannover, am 05. Dezember 2017

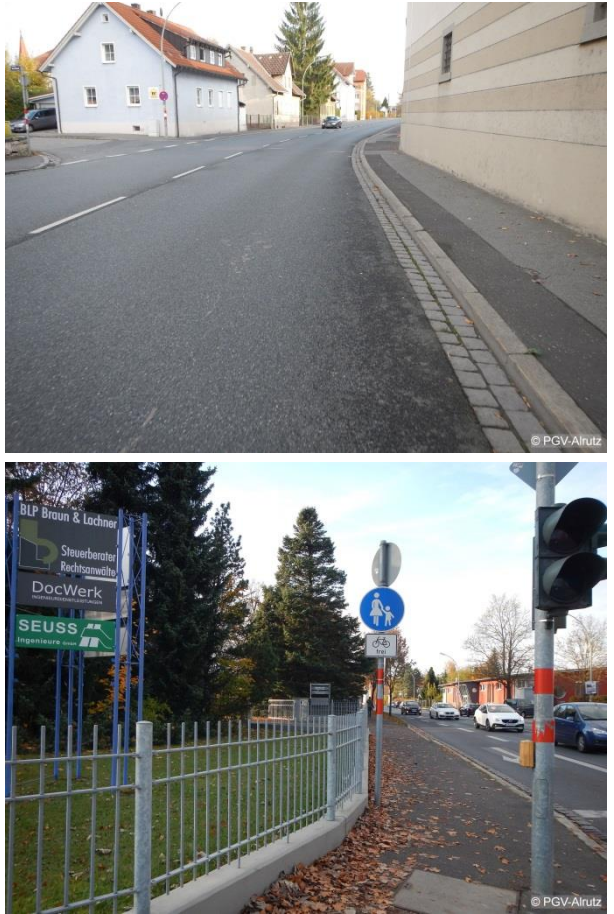
Nr.	Straßenabschnitt	Bestand / Problem	Lösungsansatz	Priorität	Fotos
1.	Werner-von-Siemens-Straße Zw. Köferinger Straße und Georg-Hilbenz-Straße	Westseitig Gehweg, Radverkehr frei (Zweirichtungsverkehr) in überwiegend unzureichender Breite Unklare Regelung für Radverkehr vom Kreisel kommend DTV: ca. 15.200 Kfz/ 24 h (2011)	Ausbau beidseitiger Radverkehrsanlagen in Regelbreite zzgl. Sicherheitstrennstreifen zur Fahrbahn	1

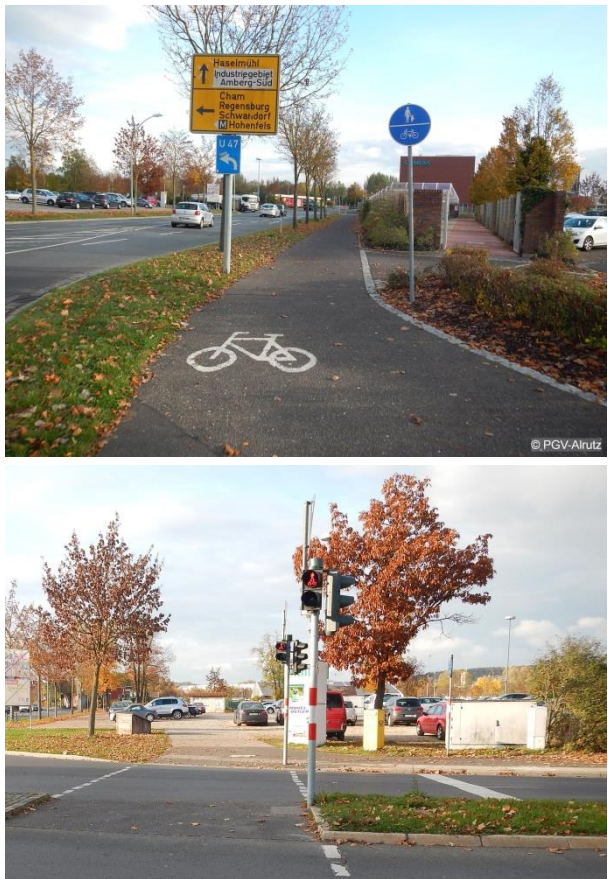
Nr.	Straßenabschnitt	Bestand / Problem	Lösungsansatz	Priorität	Fotos
3.	Werner-von-Siemens-Straße Zw. Georg-Hilbenz-Straße und Bruno-Hofer-Straße	Westseitig gemeinsamer Geh- und Radweg Ostseite unklar DTV: ca. 15.100 Kfz/ 24 h (2011)	Ostseite Radweg kennzeichnen (Piktogramme) oder mit Vz 240 VwV StVO ausweisen	K

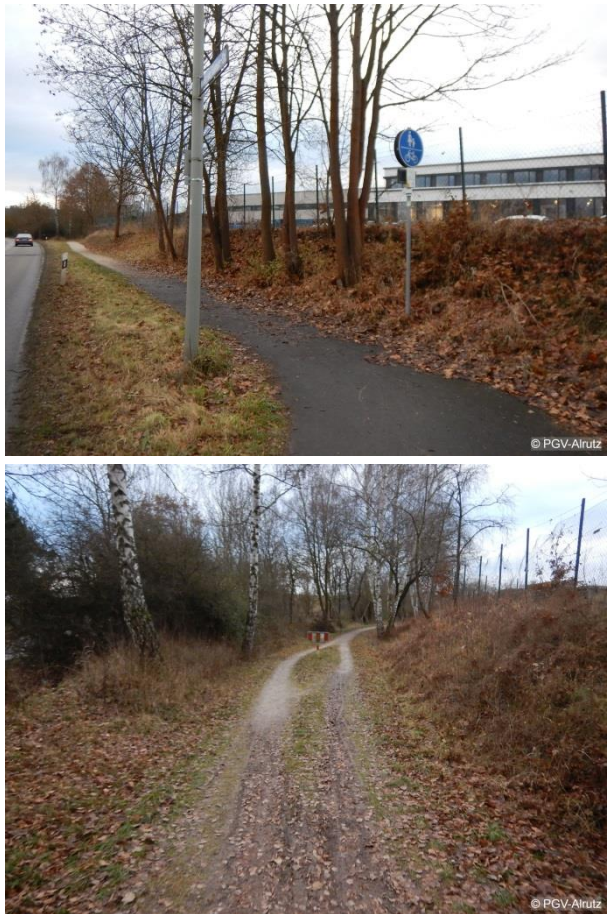
Nr.	Straßenabschnitt	Bestand / Problem	Lösungsansatz	Priorität	Fotos
7.	Wegeverbindung Zw. Werner-von-Siemens- Straße und Köferinger Straße	Selbständige Wegeverbindung Gemeinsamer Geh- und Radweg Belagsqualität Engstellen durch Poller Ungesicherte Querung Werner-von- Siemens-Straße für Radverkehr entlang Radwanderweg	Poller entfernen oder durch reflektierende Poller mit Bodenmarkierung ersetzen. Durchlassbreite mind. 1,50 m gewährleisten Wegeausbau auf Regelbreite Mittelinsel oder Querungshilfe (dient auch der Geschwindigkeitssenkung im Ortseingangsbereich)	K 2

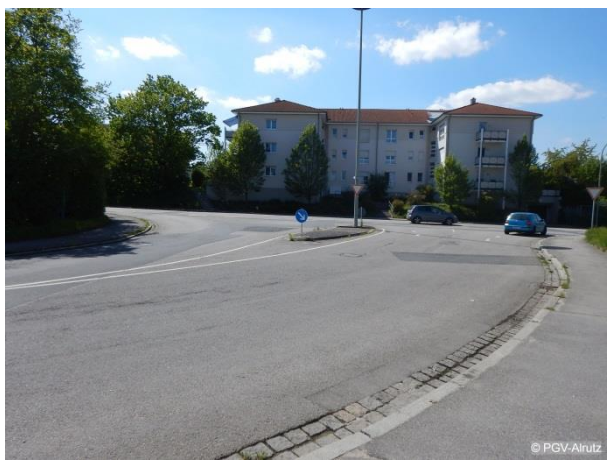
Nr.	Straßenabschnitt	Bestand / Problem	Lösungsansatz	Priorität	Fotos
13.	Liebengrabenweg	Mischverkehr DTV: ca. 1.100-2.800 Kfz/ 24 h (2011)	Vorbeifahrstreifen und aufgeweiteter Aufstellbereich am Knoten Köferinger Straße ergänzen	K

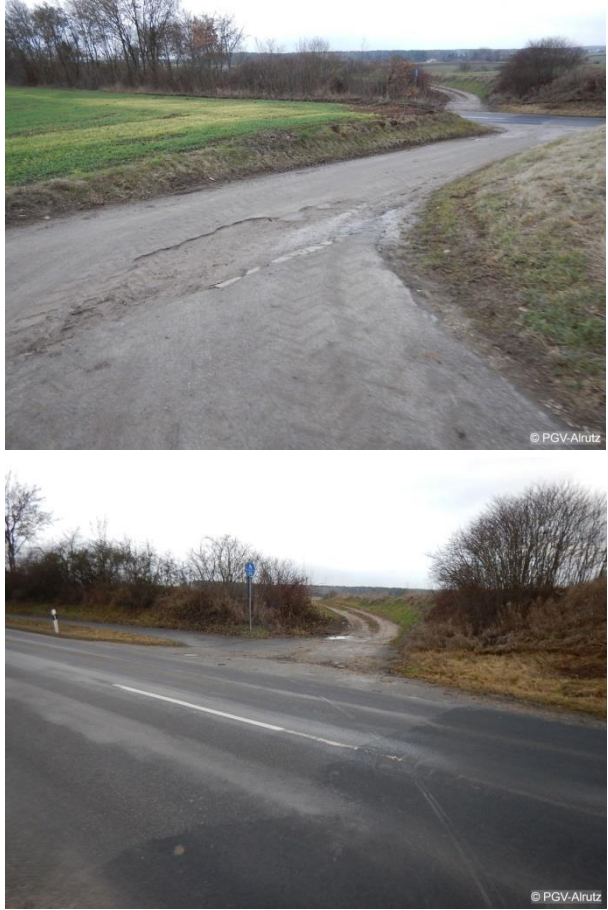
Nr.	Straßenabschnitt	Bestand / Problem	Lösungsansatz	Priorität	Fotos
16.	Wegeverbindung Höhe Übergang Köferinger Straße/ Waldhausstraße	Belagsqualität Ungesicherte Querung Köferinger Straße zur Weiterfahrt auf straßenbegleitendem Geh- und Radweg	Belagsausbesserung Mittelinsel oder Querungshilfe einrichten (dient auch der Geschwindigkeitssenkung im Ortseingangsbereich)	K 1

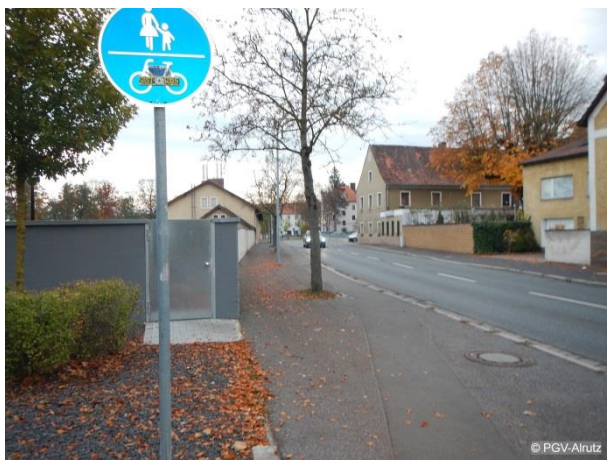
Nr.	Straßenabschnitt	Bestand / Problem	Lösungsansatz	Priorität	Fotos
19.	Wingershofer Straße Zw. Brücke über die Vils und Freischützgäßchen	Ostseite gemeinsamer Geh- und Radweg (Zweirichtungsverkehr) Engstellen an Baumstandorte in Mittellage DTV: ca. 6.500 Kfz/ 24 h (2011)	Beidseitig Schutzstreifen markieren Radweg aufgeben und als Fußweg nutzen	K

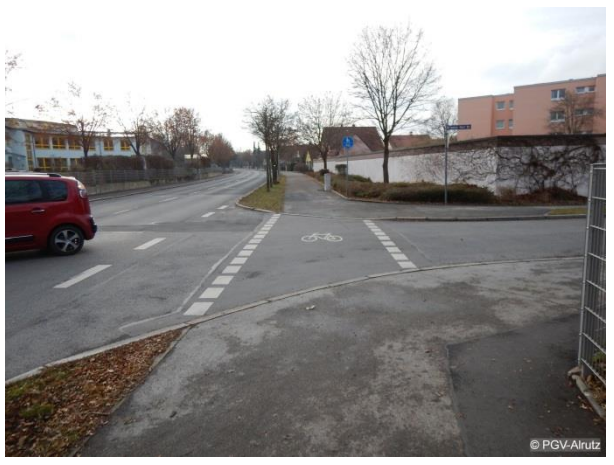
Nr.	Straßenabschnitt	Bestand / Problem	Lösungsansatz	Priorität	Fotos
25.	Haager Weg Zw. Sebastianstraße und Gailoher Hauptstraße	Nordseitig gemeinsamer Geh- und Radweg bis Wurzelstraße, anschließend Gehweg, Radverkehr frei in unzureichender Breite Südseite Gehweg, Radverkehr frei DTV: ca. 3.800-4.200 Kfz/ 24 h (2011)	Radweg aufgeben, ggf. Gehweg, Radverkehr frei ausweisen Beidseitig Markierungslösung prüfen	K

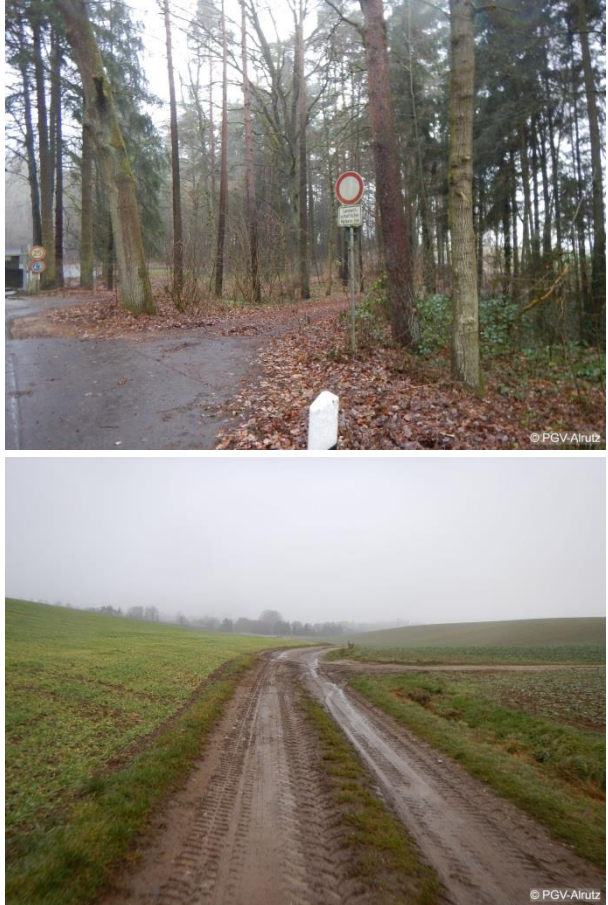
Nr.	Straßenabschnitt	Bestand / Problem	Lösungsansatz	Priorität	Fotos
31.	Wegeverbindung auf Radrundwanderweg aus Gewerbegebiet Gailoh Richtung Norden	Fehlende Freigabe für den Radverkehr, Belagsqualität	Freigabe für den Radverkehr ergänzen Belagserneuerung	K 2

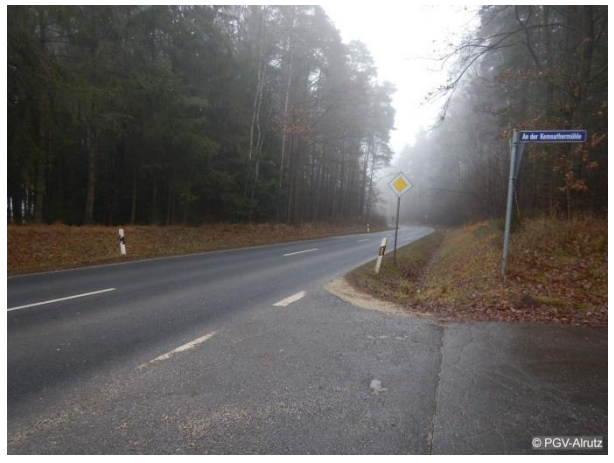
Nr.	Straßenabschnitt	Bestand / Problem	Lösungsansatz	Priorität	Fotos
34.	AM 1 (außerorts)	Mischverkehr DTV: ca. 3.800 Kfz/ 24 h (2016)	Geschwindigkeitsreduzierung auf max. 70 km/h Neubau einer anforderungsgerechten Radverkehrsanlage	K 2

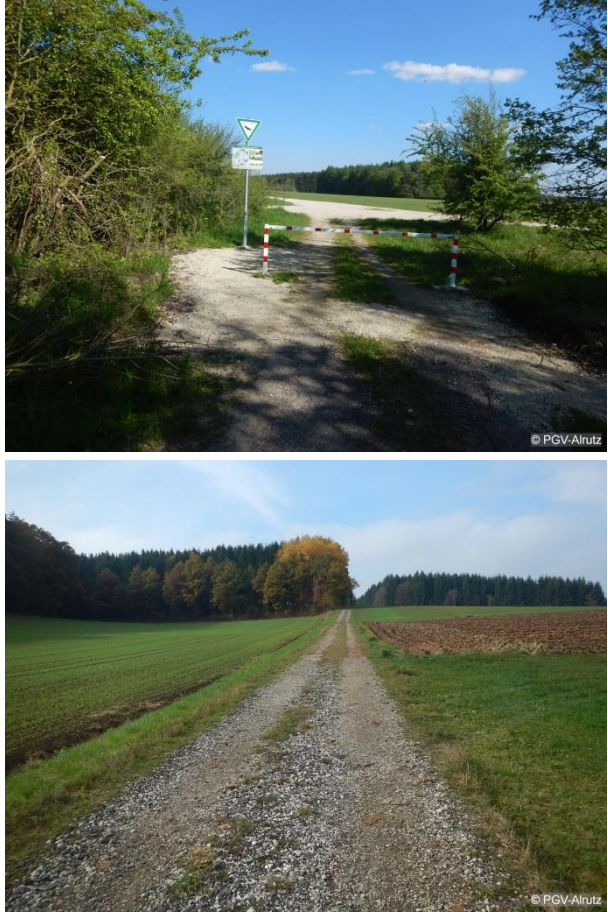
Nr.	Straßenabschnitt	Bestand / Problem	Lösungsansatz	Priorität	Fotos
36.	Verlängerung Marterlweg bis Postweiher	Belagsqualität Schranke	Wegeausbau	2

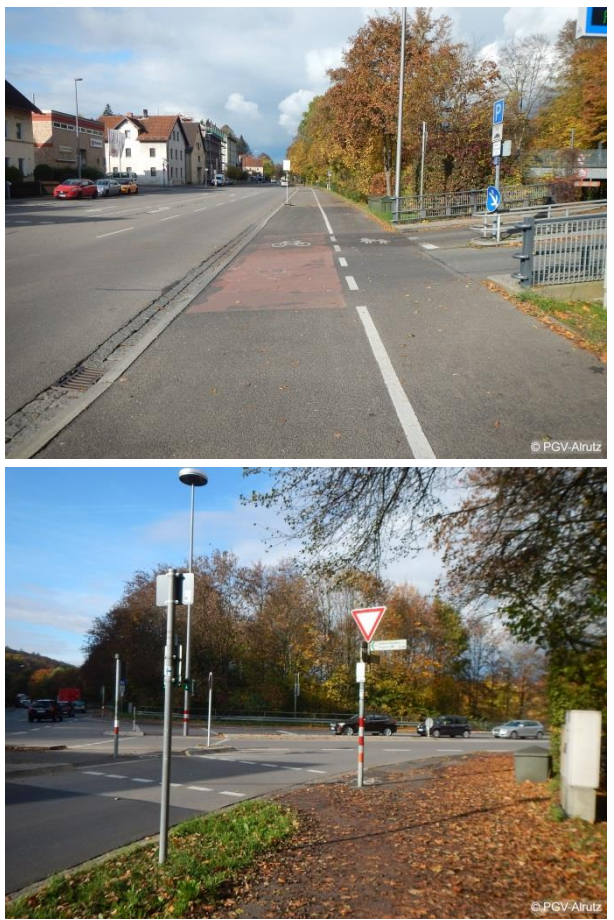
Nr.	Straßenabschnitt	Bestand / Problem	Lösungsansatz	Priorität	Fotos
38.	Sulzbacher Straße Zw. Pfalzgrafenring und Obersdorfer Brücke	<p>Ostseitiger Radweg, ab Hollergasse gemeinsamer Geh- und Radweg im Zweirichtungsverkehr Fehlender Sicherheitstrennstreifen, verblasste Roteinfärbung bei Einfahrt Parkhaus Freier Rechtsabbieger am Knoten Obersdorfer Brücke</p> <p>DTV: ca. 13.400-14.300 Kfz/ 24 h (2016)</p>	<p>Radverkehr richtungstreu führen Ausbau Radverkehrsanlage auf Westseite in Regelbreite zzgl. Sicherheitstrenn- streifen zur Fahrbahn, ggf. Markierungs- lösung prüfen Ostseite Sicherheitstrennstreifen ergänzen, Radverkehrsanlage für richtungstremen Radverkehr beibehalten Roteinfärbung Einfahrt Parkhaus erneuern Rückbau freier Rechtsabbieger bzw. Einbindung in Signalisierung</p>	1

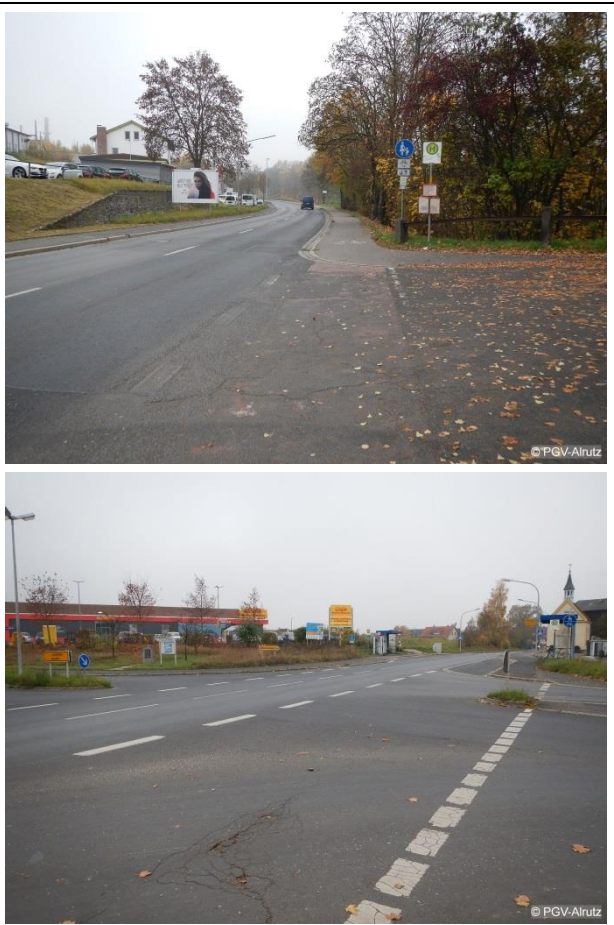
Nr.	Straßenabschnitt	Bestand / Problem	Lösungsansatz	Priorität	Fotos
40.	Sulzbacher Straße Zw. Wegeverbindung zur Neumühler Straße und Kokereistraße	Ostseitig Gehweg, Radverkehr frei (Zweirichtungsverkehr) in unzureichender Breite Furtmarkierung Einmündung Wegeverbindung Neumühler Straße verblasst	Ausbau ostseitiger Seitenraum auf Regelbreit (mind. 2,50 m zzgl. Sicherheitstrennstreifen) Anbindung Dr.-Robert-Strell-Straße berücksichtigen Anlage Mittelinsel als Querungshilfe im Übergang vom einseitigen Zweirichtungsverkehr zur richtungstreuen Radverkehrsführung (dient auch der Geschwindigkeitssenkung) Höhe Einmündung Wegeverbindung zur Neumühler Straße Erneuerung Furtmarkierung an Einmündung Wegeverbindung Neumühler Straße	1

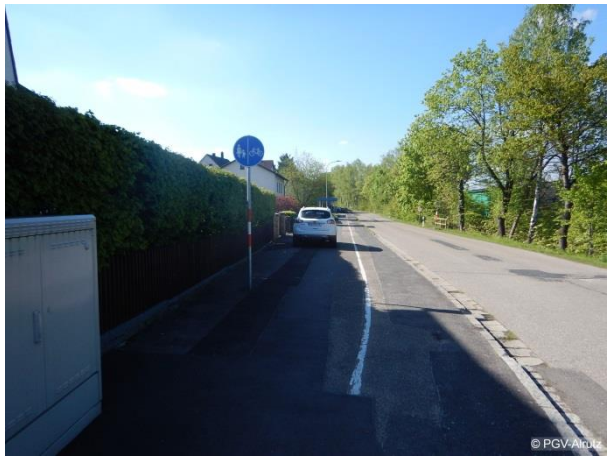
Nr.	Straßenabschnitt	Bestand / Problem	Lösungsansatz	Priorität	Fotos
41.	Dr.-Robert-Strell-Straße zw. Selgradstraße und Bushaltestelle Luitpoldhöhe Hörburger Straße	Einseitiger Zweirichtungsradweg in unzureichender Breite fehlender Sicherheitstrennstreifen DTV: ca. 2.100 Kfz/ 24 h (2016)	Radweg aufgeben Markierung entfernen	K

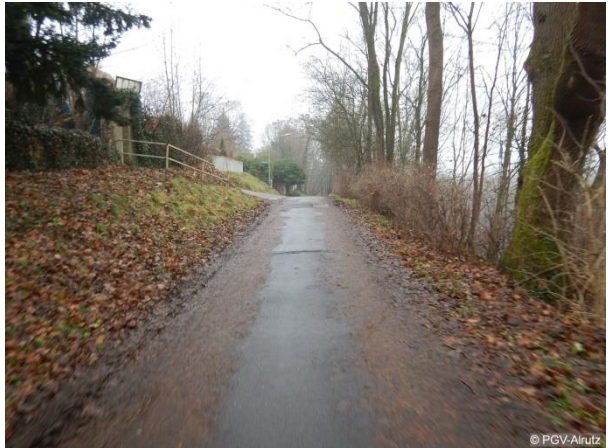
42.	Galgenbergweg	Belagsschäden unzureichende Beleuchtung (fehlende soziale Kontrolle)	Beleuchtung verbessern abschnittsweise Belagserneuerung bzw. -ausbesserung	2

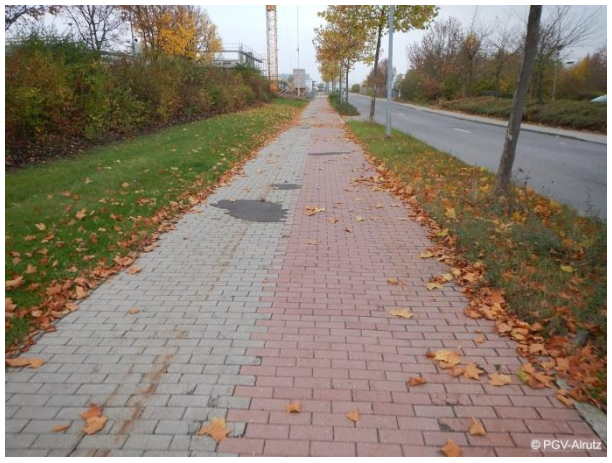
Nr.	Straßenabschnitt	Bestand / Problem	Lösungsansatz	Priorität	Fotos
50.	Fleurystraße	<p>Südseitiger gemeinsamer Geh- und Radweg (Zweirichtungsverkehr)</p> <p>Engstelle durch Buswartehäuschen und Kfz-Parken auf Radweg</p> <p>DTV: ca. 5.200-6.100 Kfz/ 24 h (2011)</p>	<p>Radverkehr richtungstreu führen</p> <p>Nordseitig Markierung Schutzstreifen prüfen</p> <p>Südseitige Radverkehrsanlage als Gehweg, Radverkehr frei für richtungstreuen Radverkehr nutzen</p> <p>Kfz-Parken auf Radweg unterbinden</p>	K

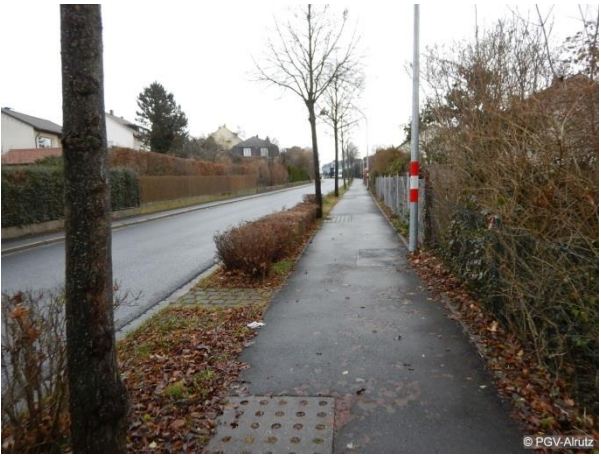
88.	St 2040/ Lintacher Steig	nordseitiger gemeinsamer Geh- und Radweg (Zweirichtungsverkehr) Engstelle unzureichende Sicht unzureichende Sicherung Zweirichtungsverkehr an Einmündung	Radverkehrsfurt fahrbahnnah führen deutliche Kennzeichnung Zweirichtungsführung an Einmündung (inkl. Piktogramme) Langfristig ggf. ehemalige Busbucht zurückbauen und Radverkehrsanlage verlegen	K

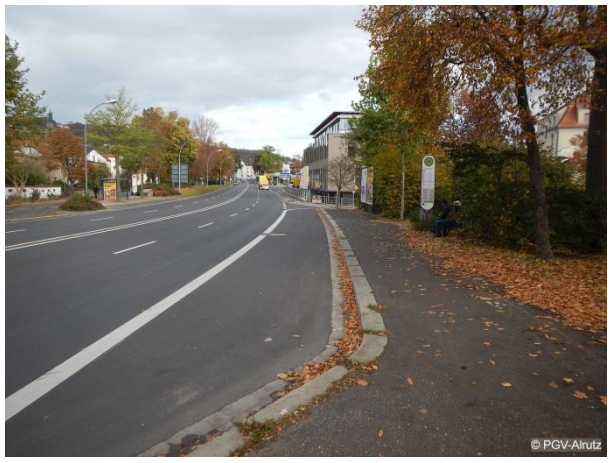
Nr.	Straßenabschnitt	Bestand / Problem	Lösungsansatz	Priorität	Fotos
135.	Kaiser-Wilhelm-Ring zw. Wingershofer Straße und Malteserplatz	Nordseitig Gehweg, Radverkehr frei in unzureichender Breite z.T. Kfz-Parken auf RVA Südseitig gemeinsamer Geh- und Radweg (Zwei Richtungsverkehr) - von der Straße durch Böschung und Grünzug getrennt DTV: ca. 25.300 Kfz/ 24 h (2011)	Radverkehr im Ring richtungstreu führen Neubau südseitige straßenbegleitende Radverkehrsanlage in Regelbreite zzgl. Sicherheitstrennstreifen zur Fahrbahn Alternativ: Markierung von Radfahrstreifen prüfen	1

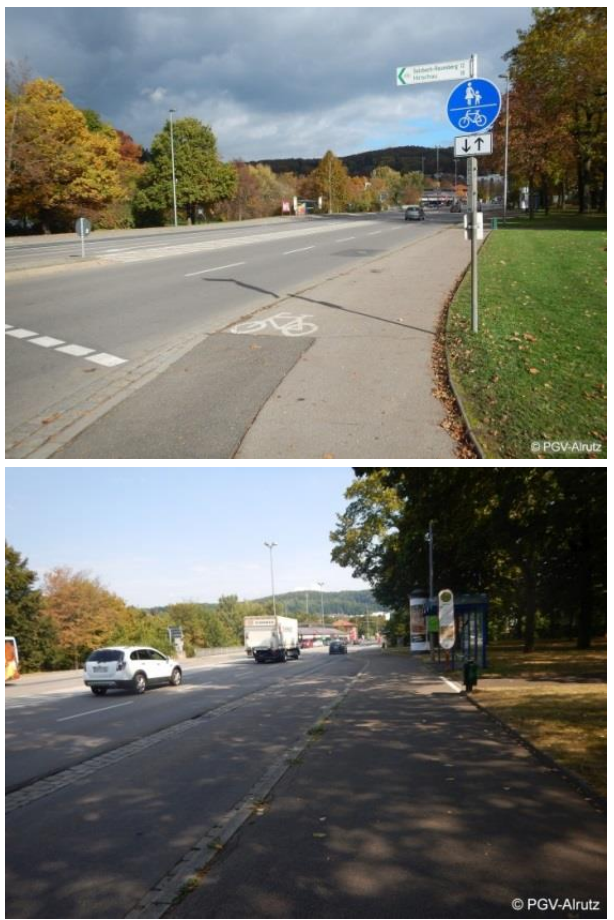
Nr.	Straßenabschnitt	Bestand / Problem	Lösungsansatz	Priorität	Fotos
141.	Pfalzgrafenring zw. Bayreuther Straße und Ziegeltorplatz	Nordseitig gemeinsamer Geh- und Radweg (Zweirichtungsverkehr) in unzureichender Breite DTV: ca. 31.700 Kfz/ 24 h (2011)	Radverkehr im Ring richtungstreu führen Ausbau beidseitiger straßenbegleitender Radverkehrsanlagen in Regelbreite zzgl. Sicherheitstrennstreifen zur Fahrbahn Alternativ: Markierung von Radfahrstreifen prüfen	1

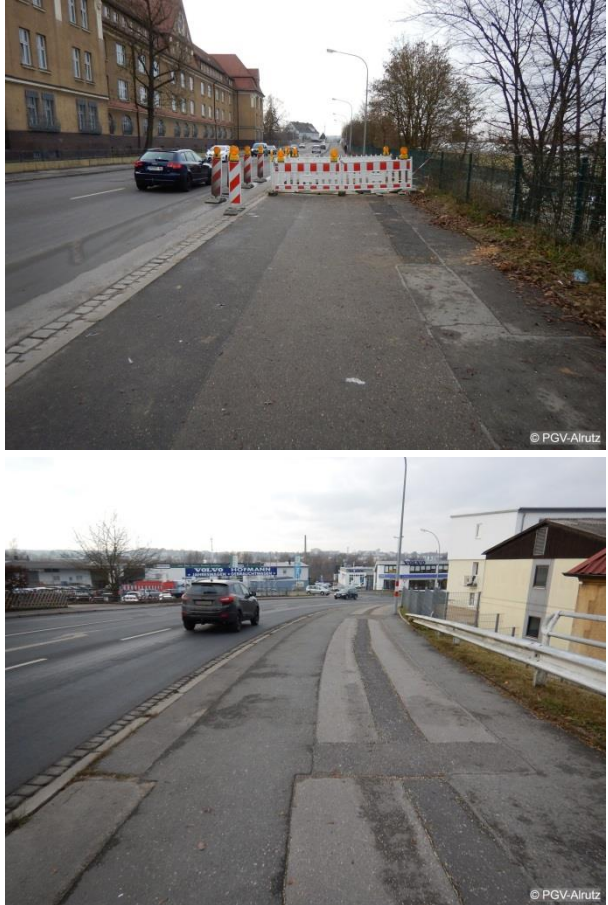
Nr.	Straßenabschnitt	Bestand / Problem	Lösungsansatz	Priorität	Fotos
146.	Leopoldstraße Zw. Barbarastraße und Kümmersbrucker Straße	Nordseitiger gemeinsamer Geh- und Radweg (Zweirichtungsverkehr) Keine Berücksichtigung des RV bei Baustelle Westlich Eisenbahnbrücke punktuell Belagsqualität Fehlender Sicherheitstrennstreifen Südseite: keine RVA	Radverkehr richtungstreu führen Ausbau Seitenraum Südseite zu Radverkehrsanlagen in Regelbreite zzgl. Sicherheitstrennstreifen	2
