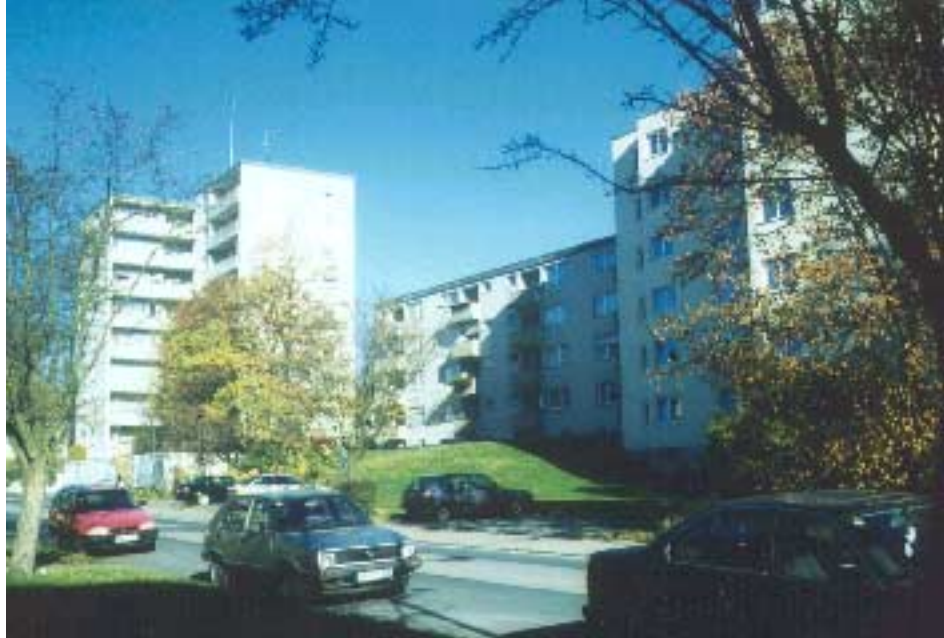
Wohnbebauung Danziger Straße 2 und Breslauer Straße 1

Auch einige der in den 70er Jahren entstandenen Wohnblocks fügen sich nicht in das vorgegebene Gefüge und städtebauliche Grundkonzept aus den 50er Jahren ein, vor allem die unruhige Baukörperausformung und die Lage im Grundstück wirken sich negativ aus. Darüber hinaus sind die Gebäude Danziger Straße 2 und Breslauer Straße 1 mit acht und sieben Geschossen im Vergleich zur umgebenden Bebauung eindeutig zu hoch und stören durch ihre Unmaßstäblichkeit das Gesamtbild erheblich.

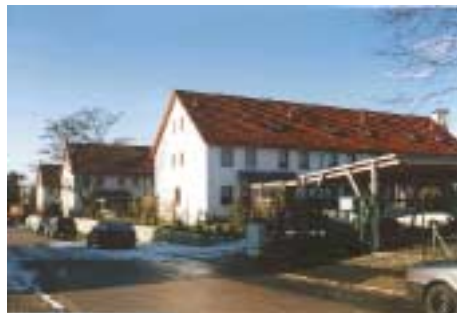
Reihenhäuser Breslauer Straße

Eine städtebaulich unbefriedigende Entwicklung stellen auch die Reihenhäuser an der Breslauer Straße und die Sozialstation an der Königsberger Straße dar.

Die Reihenhäuser entsprechen in ihrer Baukörperausformung nicht dem städtebaulichen Rahmen der Umgebung, außerdem ist die enge Stellung der Gebäude dem Stadtviertel nicht angemessen. Darüber hinaus wurden zu wenige Stellplätze geschaffen, was sich in einem erhöhtem Parkdruck entlang der Breslauer Straße niederschlägt.

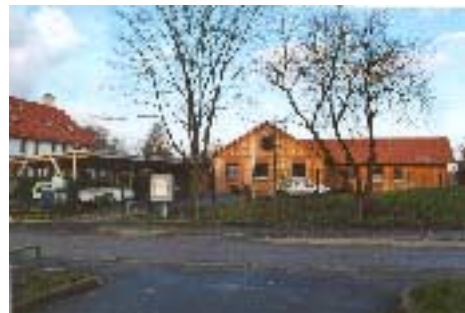
Caritas Sozial Station

Die Caritas-Sozialstation entspricht zwar in Höhe und Baumasse der umgebenden Bebauung - dem Kindergarten und dem

Sportheim - allerdings ist die Stellung im Grundstück völlig unbefriedigend. Durch die Ausrichtung parallel zu den Reihenhäuser wird auf den Verlauf der Breslauer Straße reagiert, wodurch auf dem Grundstück Restflächen entstehen, die nicht genutzt werden können und zu einer räumlich unbefriedigenden Situation führen. Zudem ist die Zufahrt nur völlig unzureichend gelöst.

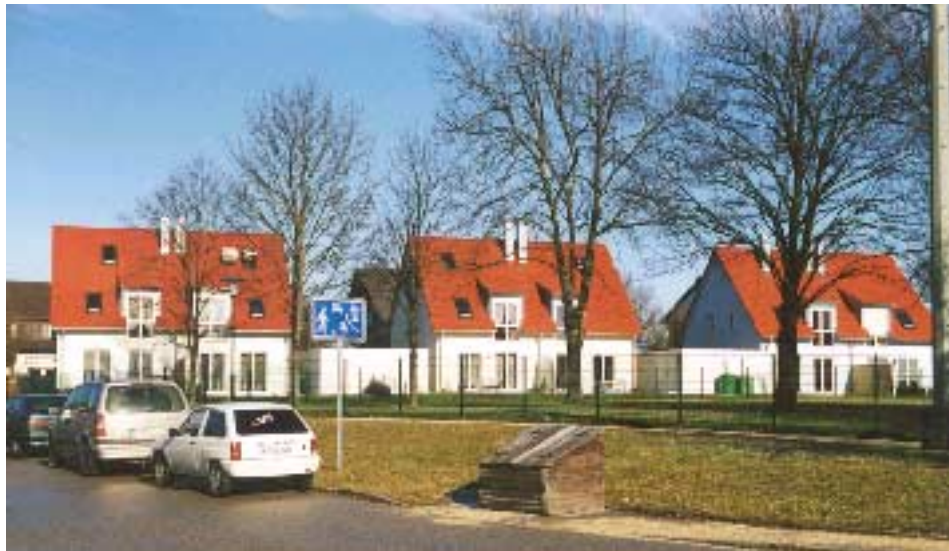
Doppelhäuser Claudiweg

Gleiches gilt für die Neubauten der Doppelhäuser am Claudiweg, die erst kürzlich auf einem Teilstück des Grundstücks der kath. Kirche errichtet wurden.

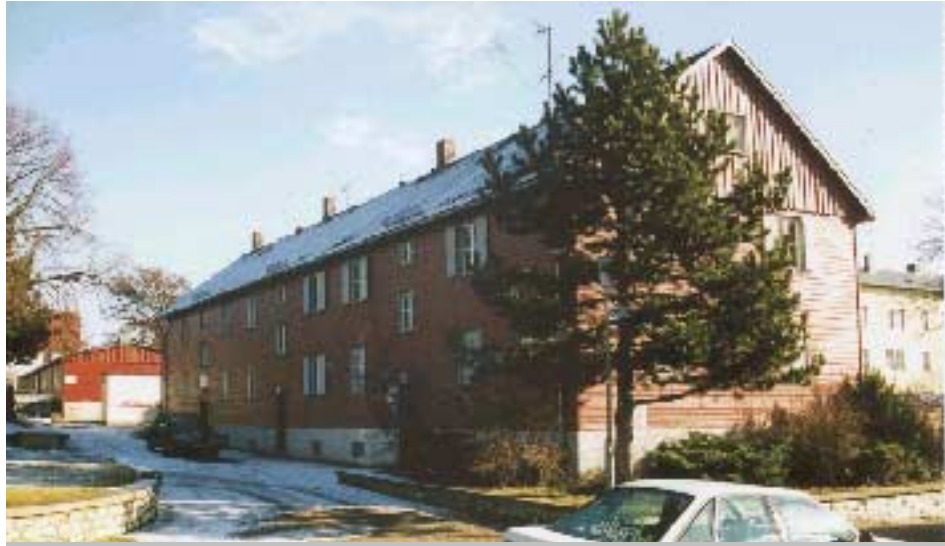
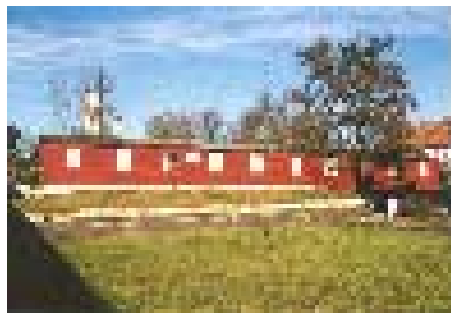
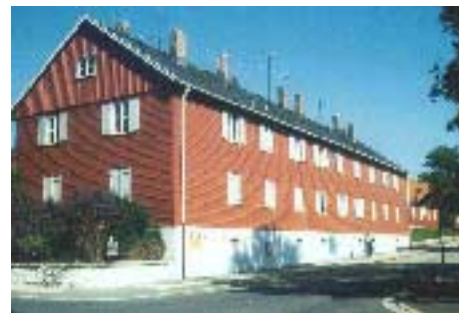
Baracken Breslauer Straße

Die beiden an der Breslauer Straße noch erhalten gebliebenen Baracken hingegen wirken - nicht nur in den Augen der Bergsteigbewohner - für das Viertel imageschädigend und sollten durch eine entsprechende neue Bebauung ersetzt werden.

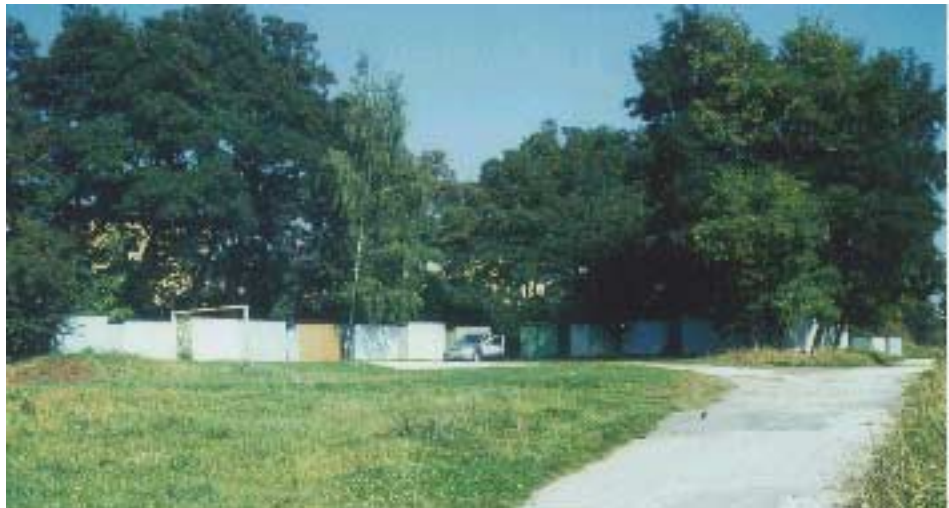
Wellblechgaragen und Kellerersatzräume

Da diese Bereiche auch imageschädigend für das Viertel wirken, sollten diese Gebäude neu geordnet werden und ein architektonisch ansprechenderes Erscheinungsbild erhalten, wobei dem Wunsch der Bevölkerung nach vermehrt Garagen oder Carports und Unterstellmöglichkeiten für Zweiräder sicher Rechnung zu tragen ist (s.a. alternative Parkkonzepte im Maßnahmenteil).

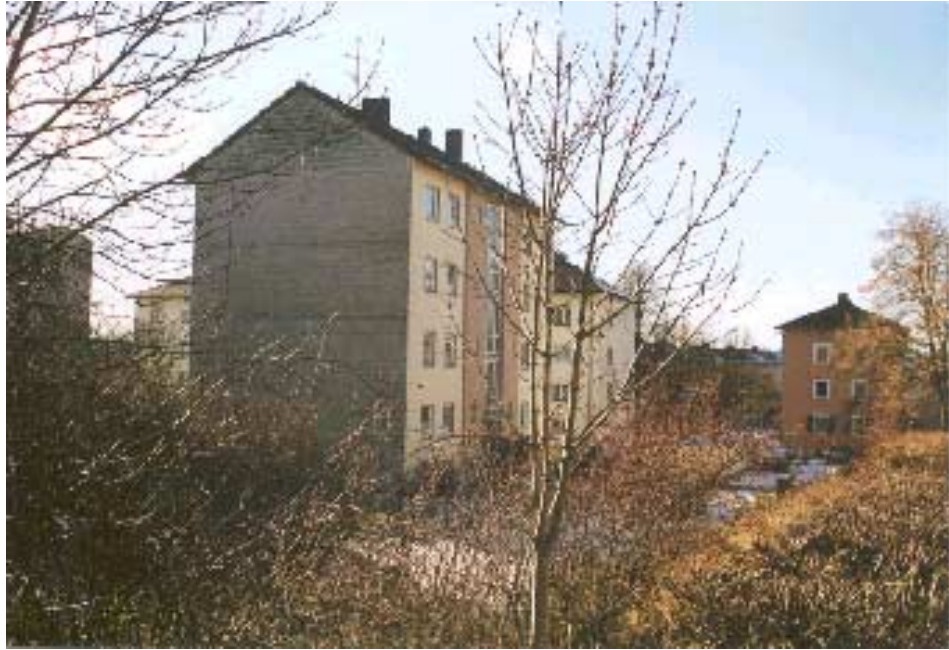
Eine städtebaulich unbefriedigende Lösung stellt auch das Gebäude Rosenthalstraße 27 dar. Hier wurde offensichtlich, aus welchen Gründen ist uns nicht bekannt, auf eine notwendige Baukörperergänzung verzichtet. Die wohl geplante Entwicklung in diesem Bereich entlang der Rosenthalstraße wurde nicht realisiert und ist nach heutigen Maßstäben, auch aus Gründen der Erschließung, völlig unzureichend gelöst. Zu hoffen ist, daß sich im Zuge der baulichen Entwicklung entlang der Rosenthalstraße auf den Brachflächen hierzu Gesamtlösungen verwirklichen lassen, die die bestehenden Probleme (auch das Parkproblem) mit beseitigen.

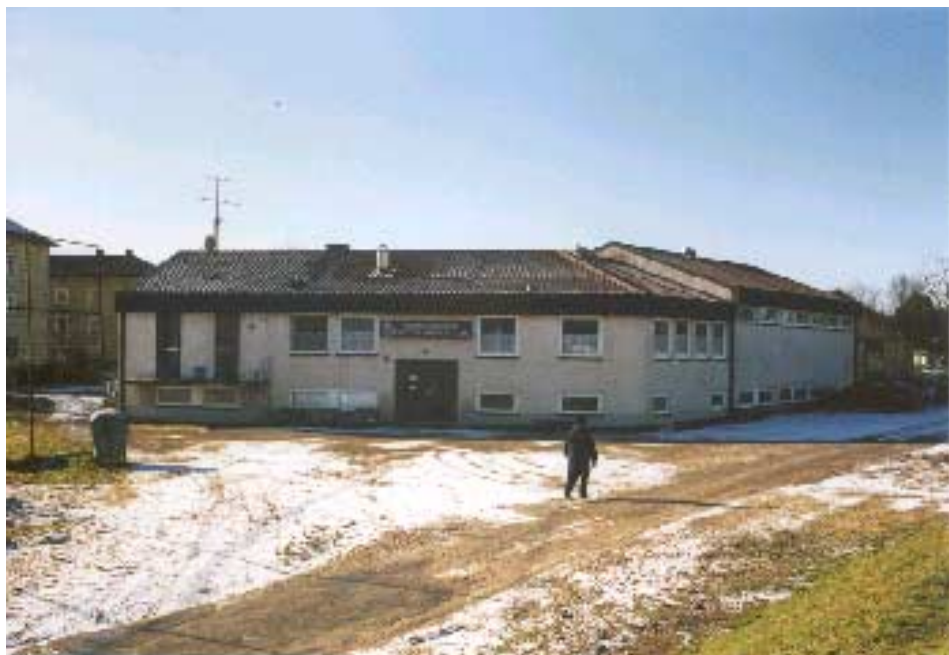
Sportheim des Inter Bergsteig

Einen Beginn eines Ortsrands hingegen bildet das Sportheim des Inter Bergsteig. Wenngleich der Baukörper in seiner Ausformung architektonisch unbefriedigend ist, so ist die städtebauliche Ausrichtung grundsätzlich positiv und kann durch eine Erweiterung im Bereich Jugend und Freizeit bzw. auch der Ringersparte zu einer Verstärkung der Abrundung des Ortsbildes im Übergang zum Gewerbegebiet beitragen. Wobei es wünschenswert ist das Gebäude nach Süd-Ost zu erweitern, um auch der Breslauer Straße, die hier in einem Wendehammer enden sollte, besser zu fangen.
