5.5 Grün- und Freiflächen

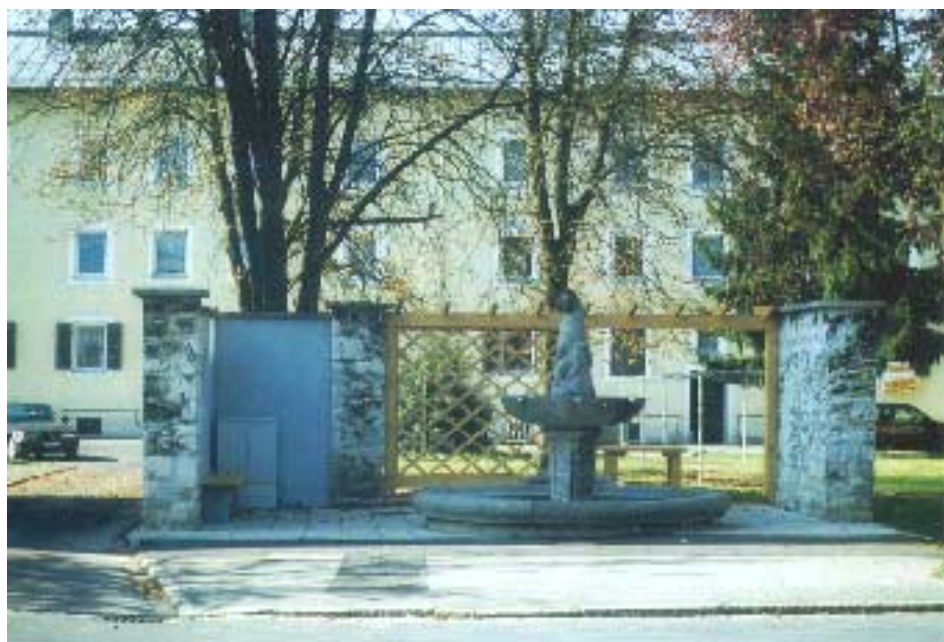
Eine Ausnahme stellt hier der Platz um den Seelöwen-Brunnen an der Straßenkreuzung Gerresheimer Straße/ Breslauer Straße dar, der als eine erste Maßnahme der "Sozialen Stadt" saniert und wieder in Betrieb genommen wurde. Leider wurden hierbei den Fragen der Detailausbildung und Gestaltung wenig Beachtung geschenkt. Diese Anlage hat als Treffpunkt der Anwohner und als städtebaulich markanter Punkt am Ende der Blickachse entlang der Breslauer Straße große Bedeutung.

Seelöwen-Brunnen an der Gerresheimer Straße

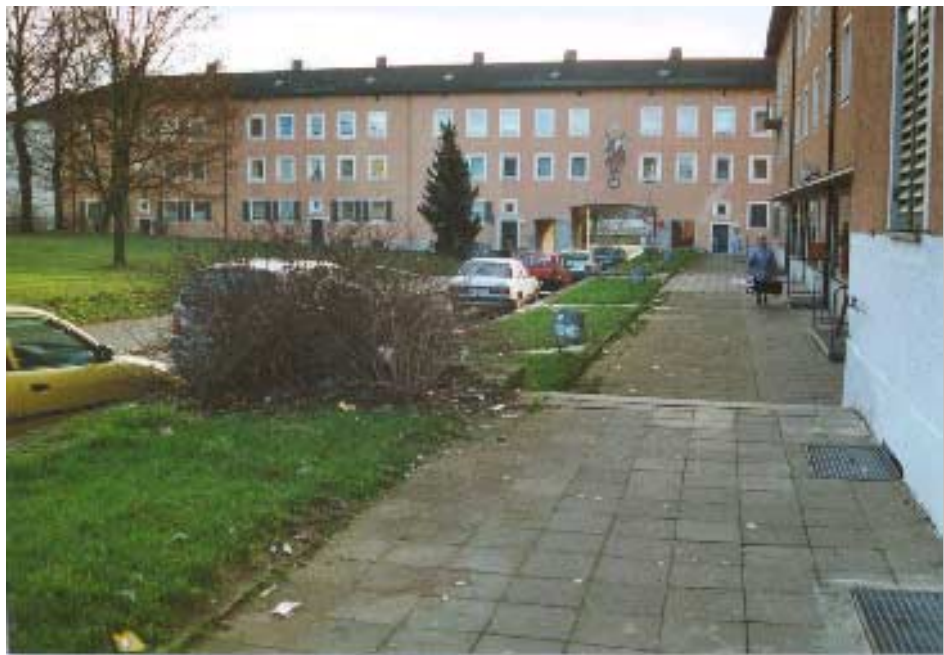
Der zentrale Bereich vor der Ladenzeile am Claudiweg, der als Kommunikationspunkt für die Bewohner des Viertels von Bedeutung ist, zeichnet sich durch völlig vernachlässigte und ungestaltete Grün- und Freiflächen aus. Bessere Pflege und Neugestaltung könnte in diesem Bereich die Qualität des Wohnumfelds wesentlich steigern.

Freiflächen vor der Ladenzeile am Claudiweg

Wünschenswert ist an dieser Stelle auch eine komplette Umgestaltung der Kreuzung zu einem Platz, der als Kristallisationspunkt und Treffpunkt dient und die Stellplatzprobleme vor der Ladenzeile behebt. Im Süd-Westen der anschließenden Wohnbebauung an der Breslauer Straße könnte ein Streifen mit Mietergärten und den Erdgeschosswohnungen zugeordneten Freibereichen, die von dem Platz ausreichend abgeschirmt sind, angelegt werden.

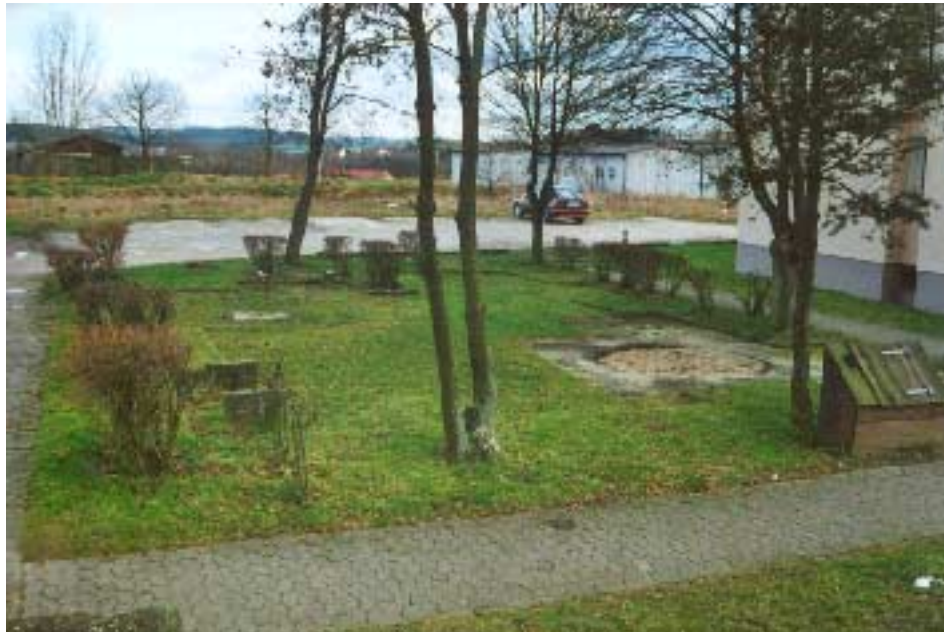
Auch die Grünanlage zwischen den beiden Gebäuden Rosenthalstraße 14 und 16 dient nur mehr als Alibigrün: im Sandkasten sind nur mehr Sandreste und die Bänke nur noch teilweise vorhanden.

Grünanlage zwischen den Gebäuden Rosenthalstraße 14 + 16 mit Kleinkinderspielplatz

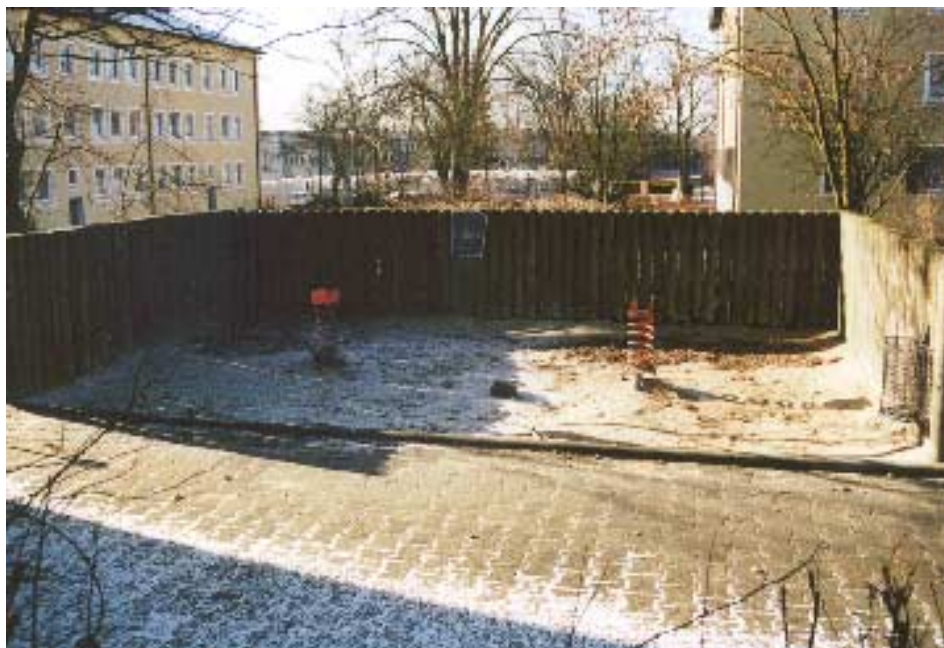
Die zwischen den Gebäuden angelegten Kleinkinderspielplätze und Aufenthaltsbereiche in den Höfen sind völlig ungepflegt und bieten kaum mehr Anreiz zum Aufenthalt und zur Pflege und dem respektvollen Umgang mit dem der Allgemeinheit zur Verfügung gestellten Eigentum .

Kleinkinderspielplatz an der Gerresheimer Straße

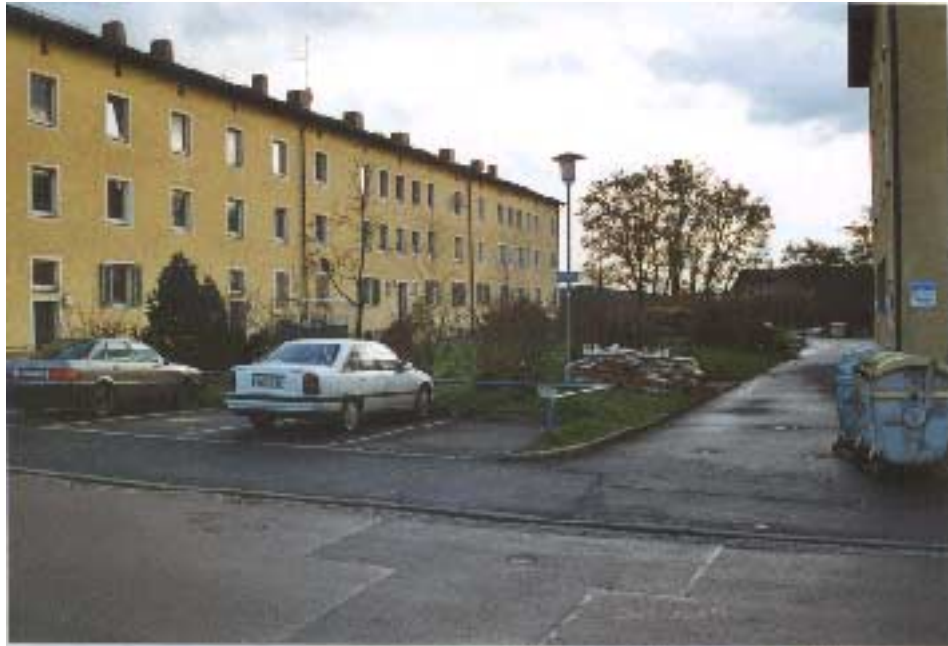
Auf Grund der mangelhaften Aufenthaltsqualität werden die Außenbereiche hauptsächlich als Wäscheplatz und Müllsammelstelle genutzt. Die offenen Müllcontainerstandorte bei den Eingangsbereichen, wo auch Sperrmüll und anderer Unrat abgelegt wird, wirken ausgesprochen störend.

Wirtschaftshof an der Breslauer Straße mit Müllcontainer, Sperrmülllager und Parknutzung an den Stirnseiten und auch direkt vor den Gebäuden.

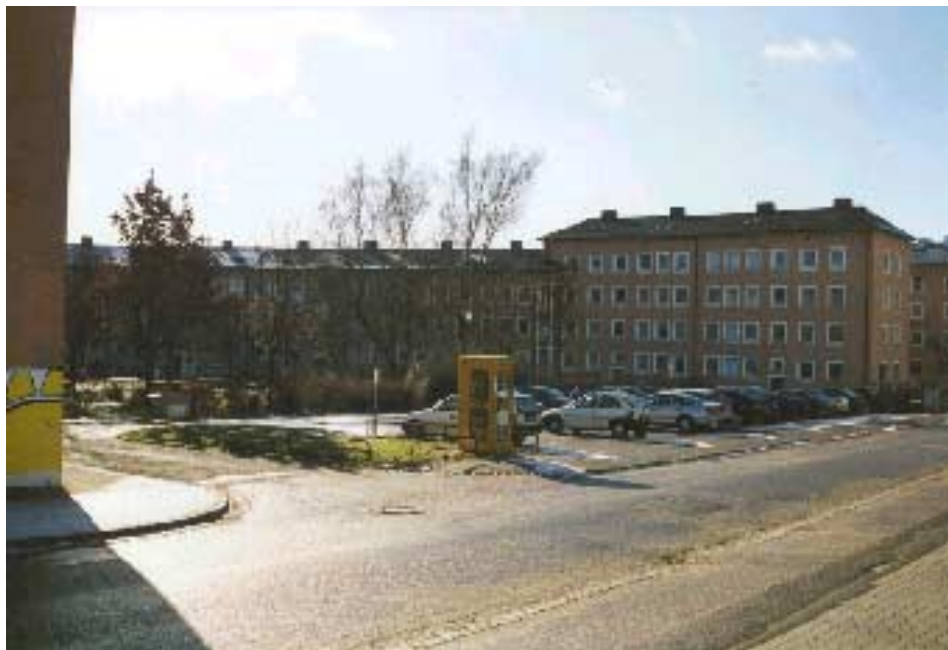
Insgesamt werden alle befahrbaren Höfe als Pkw-Stellplätze zweckentfremdet, was dem Gesamtbild sehr abträglich ist. Auch die zwischen Rundbau und Claudiweg angelegte Parkfläche stört das Erscheinungsbild erheblich.

Parkfläche an der Stirnseite des vom Rundbau begrenzten Hofes. Durch ein ausreichendes Parkplatzangebot und den Bau von Carports und Garagen kann dieser Mißstand bereinigt werden.

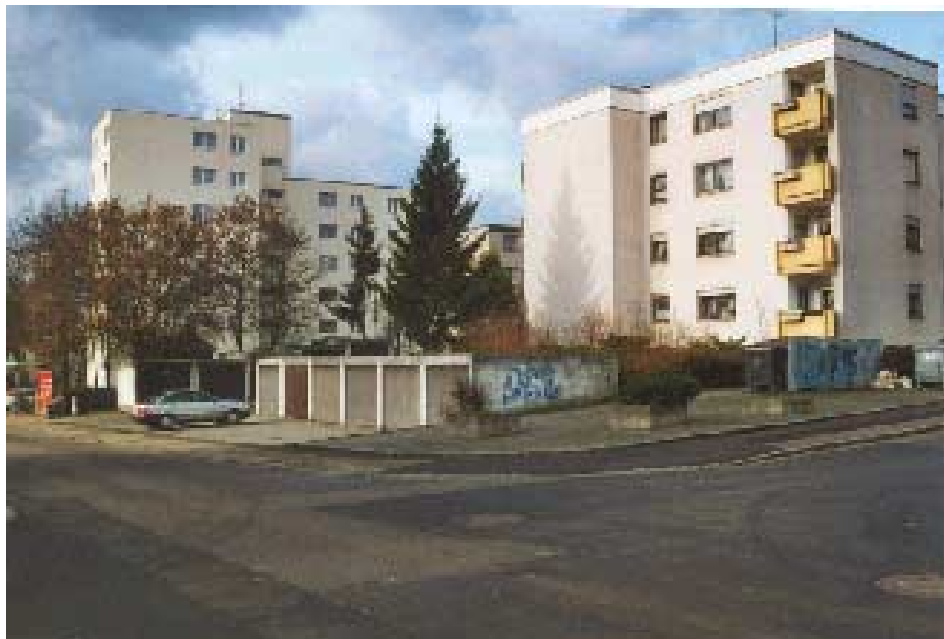
Außerdem sind in diesem Bereich große Flächen befestigt und dienen als Stellplätze und Erschließung der Gebäude. Im Zusammenhang mit den Straßen ergeben sich so bei den Zufahrten große zusammenhängend versiegelte Areale. In diesem Zusammenhang ist vor allem der Bereich vor den Wohnblocks Claudiweg 38 - 42 zu erwähnen. Durch eine Umgestaltung könnten hier die Parkplätze besser zusammengefaßt werden und die verbleibenden Flächen zusammenhängend gestaltet werden.

Außenanlagen Wohnblocks Claudiweg 38 - 42

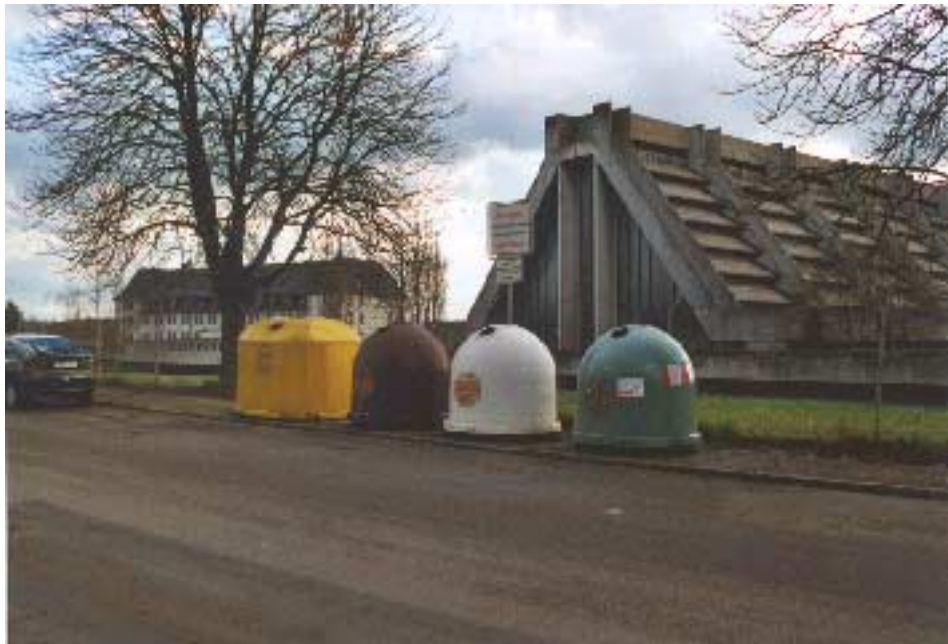
Der Containerstandort auf dem Gehweg der Rosenthalstraße in Höhe Glaswerk ist völlig deplaziert, hier muß ein neuer Standort gefunden werden.

Containerstandort an der Rosenthalstraße vor dem Glaswerk

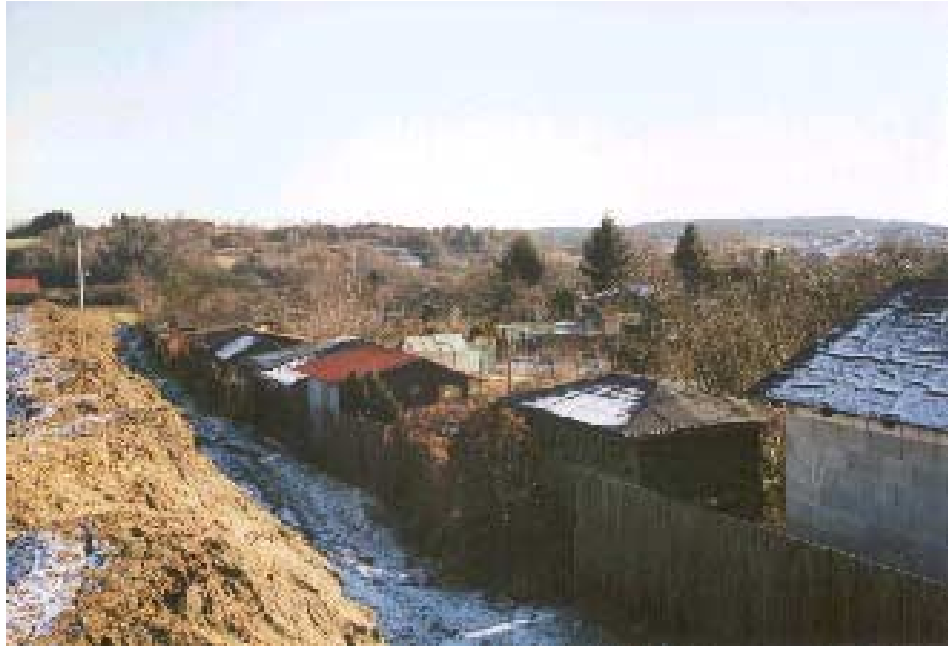
Die Kleingartenanlage bietet nach außen hin, vor allem nach Norden Richtung B 85, ein ungeordnetes Bild. Besonders störend wirken die unterschiedlichen Materialien, die einen Sichtschutz darstellen sollen. Bei der geplanten Umlegung der Anlage muß auch Wert gelegt werden auf eine bessere Eingrünung, die dann als Sichtschutz fungieren kann.

Kleingartenanlage

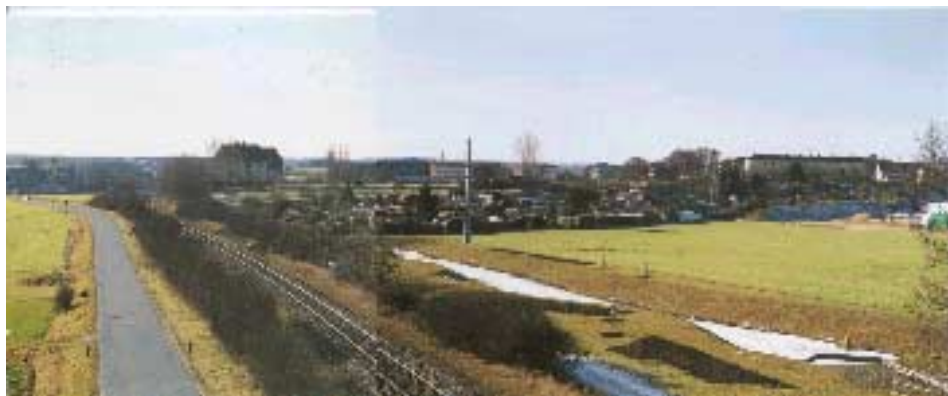
ungeplante, ungeordnete Anlage der Kleingärten

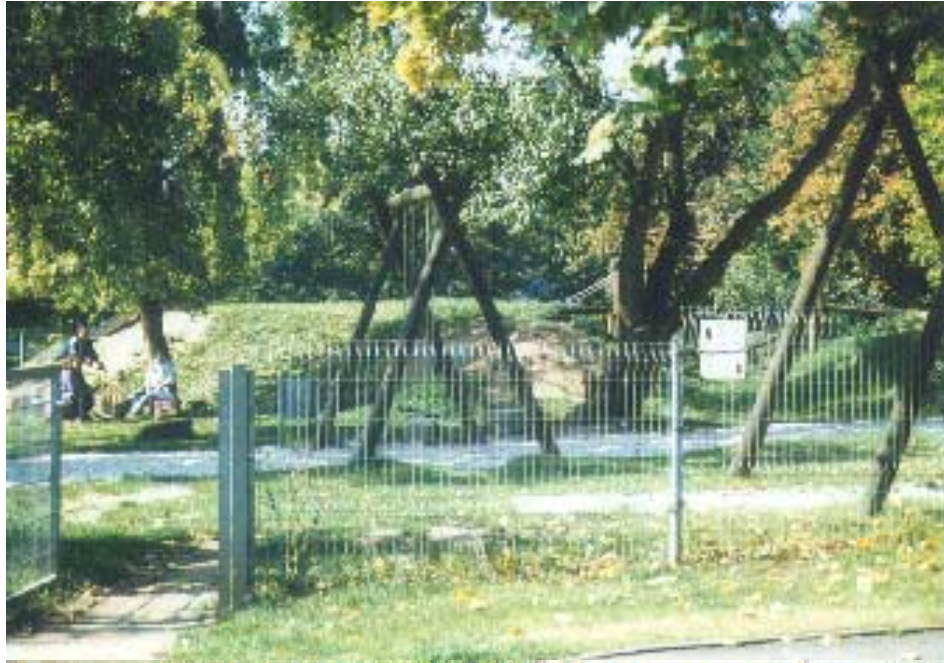
Der zentrale Kinderspielplatz zwischen Karlsbader Straße und Claudiweg ist mit altem Baumbestand gut eingegrünt, die großen Bäume dienen auch zum Klettern. Die Ausstattung bietet für alle Altersgruppen Möglichkeiten zum Spielen. Zu überlegen ist, ob die Bereiche für Jugendliche nicht besser im Umfeld des Inter Bergsteig angesiedelt wären. Dadurch können vorhandene Konflikte zwischen den Altersgruppen vermieden werden und das Angebot erheblich um Freizeiteinrichtungen im Zeittrend erweitert werden.

Spielplatz zwischen Karlsbader Straße und Claudiweg

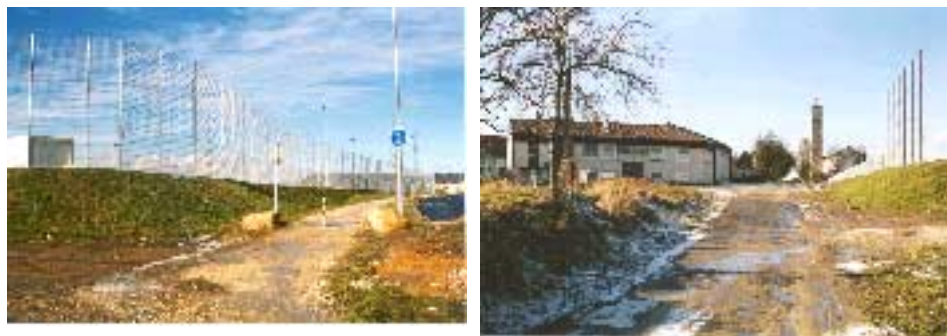
Das Sportheim des Inter Bergsteig ist nur von Alibigrün umgeben, auch bei den Sportplätzen fehlt eine Eingrünung. Die neu angelegten Plätze sind zwar entlang des Lärmschutzwalls begrünt, zum Gewerbegebiet und zur Königsberger Straße hin fehlt jeglicher Abschluß. An dieser Stelle ist eine Bepflanzung dringend notwendig.

Mangelhaft Eingrünung des Sportplatzes
