Stadt Amberg

Radverkehrskonzept 2017

Anlagenband zum Schlussbericht

Hannover, am 05. Dezember 2017

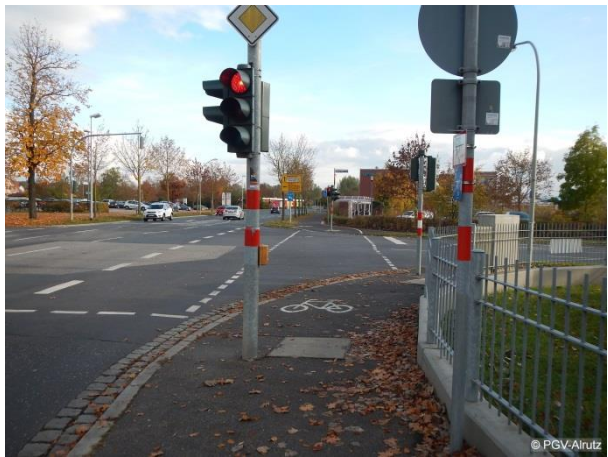
Nr.	Straßenabschnitt	Bestand / Problem	Lösungsansatz	Priorität	Fotos
2.	Werner-von-Siemens-Straße / Georg-Hilbenz-Straße	Engstelle durch Signalmasten	Signalmasten versetzen	1

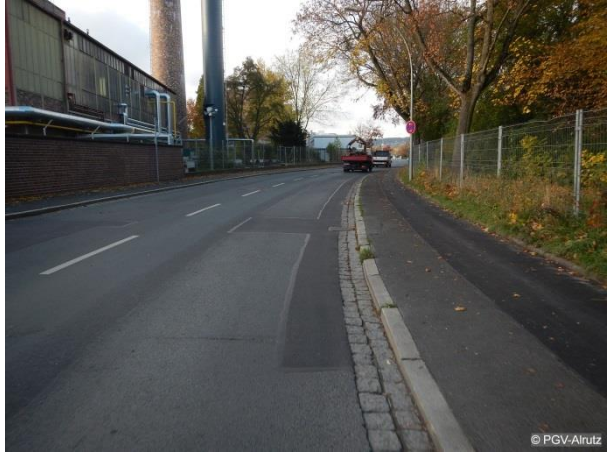
Nr.	Straßenabschnitt	Bestand / Problem	Lösungsansatz	Priorität	Fotos
4.	Werner-von-Siemens-Straße Zw. Bruno-Hofer-Straße und Ohmstraße	Mischverkehr Fehlende Radverkehrsanlage DTV: ca. 7.600-8.300 Kfz/ 24 h (2011)	Ausbau beidseitiger Radverkehrsanlagen in Regelbreite zzgl. Sicherheitstrennstreifen zur Fahrbahn Markierungslösung prüfen Alternativ: Einseitige Radverkehrsführung im Zweirichtungsverkehr	2

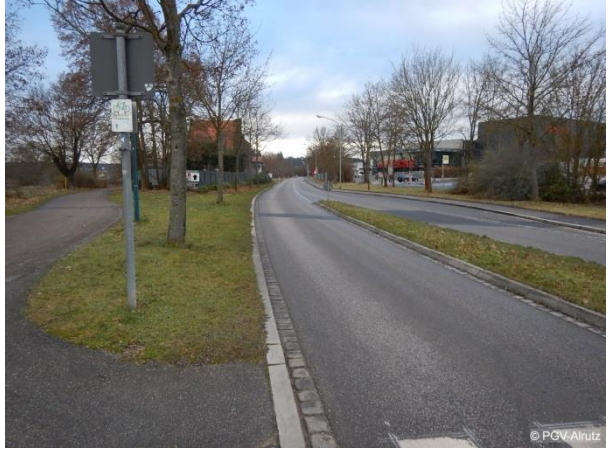
5.	Werner-von-Siemens-Straße Zw. Ohmstraße und Bayernwerkstraße	Mischverkehr Fehlende Radverkehrsanlage DTV: ca. 6.300 Kfz/ 24 h (2011)	Ausbau beidseitiger Radverkehrsanlagen in Regelbreite zzgl. Sicherheitstrennstreifen zur Fahrbahn Markierungslösung prüfen Alternativ: Einseitige Radverkehrsführung im Zweirichtungsverkehr	2

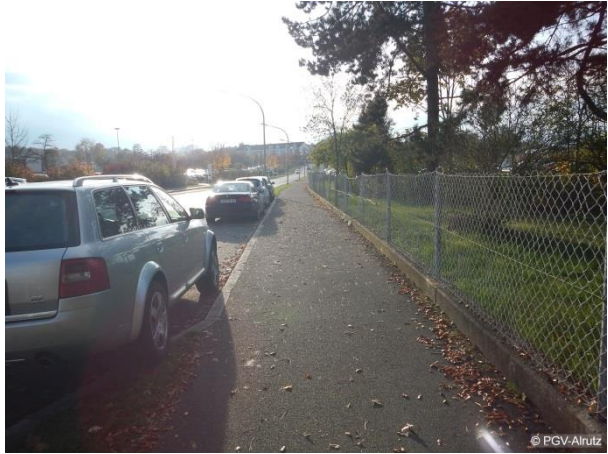
Nr.	Straßenabschnitt	Bestand / Problem	Lösungsansatz	Priorität	Fotos
6.	Georg-Hilbenz-Straße	Nordseitiger gem. Geh- und Radweg im Zweirichtungsverkehr Fehlender Sicherheitstrennstreifen zu Längsparkern DTV: ca. 1.600-3.100 Kfz/ 24 h (2011)	Radweg aufgeben, Radverkehr im Mischverkehr führen Alternativ: Nordseitig Sicherheitstrennstreifen markieren und Gehweg, Radverkehr frei für richtungstreuen Radverkehr einrichten Südseite Markierung Schutzstreifen prüfen	K

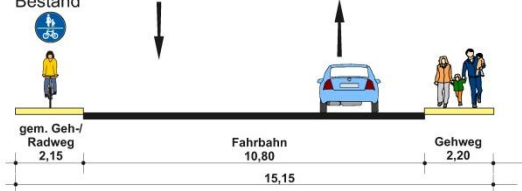
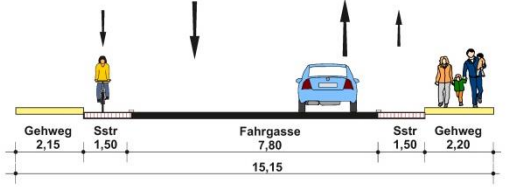
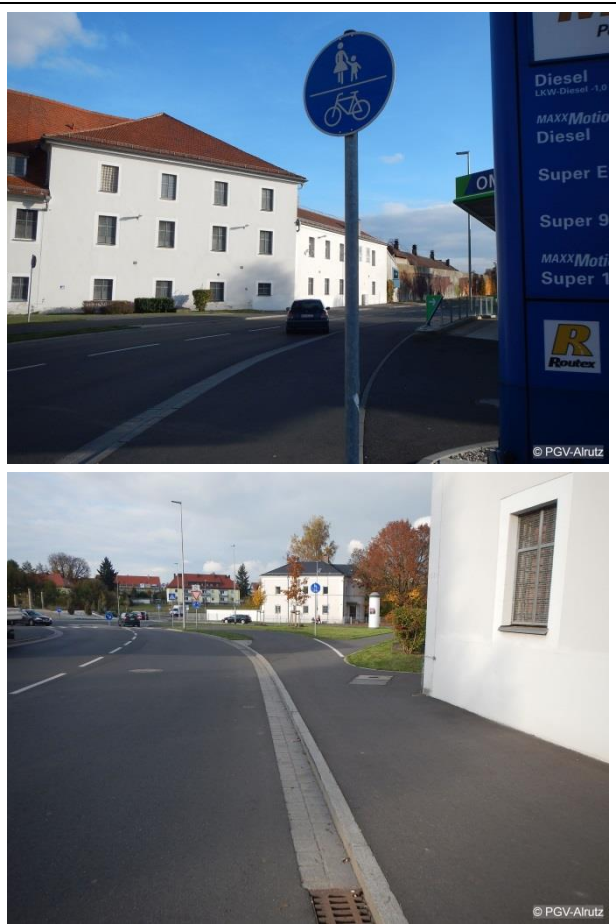
Nr.	Straßenabschnitt	Bestand / Problem	Lösungsansatz	Priorität	Fotos
8.	Köferinger Straße Zw. Kreisverkehr und Ende Tankstelle	<p>Westseitig gemeinsamer Geh- und Radweg in unzureichender Breite (fehlender Sicherheitstrennstreifen)</p> <p>unzureichende Sicherung Radverkehrsanlage an Zufahrt Tankstelle und Überleitung von Seitenraum auf die Fahrbahn</p> <p>Ostseite fehlende Erreichbarkeit gemeinsamer Geh- und Radweg im Kreis (fehlende Bordabsenkung)</p> <p>DTV: ca. 7.100 Kfz/ 24 h (2011)</p>	<p>Radverkehr nach Kreisverkehr gesichert auf Fahrbahn führen</p> <p>Markierung beidseitiger Schutzstreifen</p> <p>Köferinger Straße zwischen Kreisverkehr und Liebiggrabenweg</p> <p>Bestand</p>

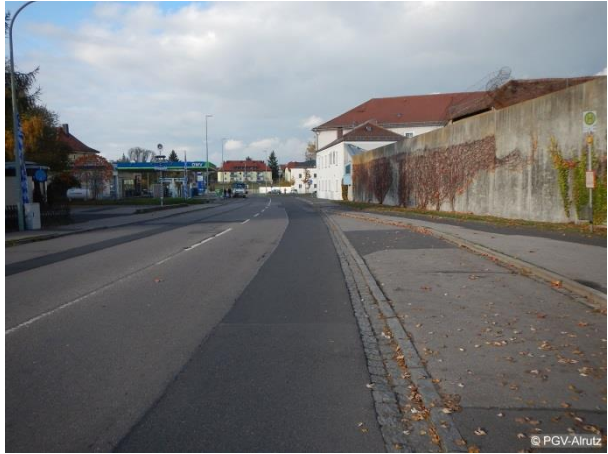
Nr.	Straßenabschnitt	Bestand / Problem	Lösungsansatz	Priorität	Fotos
9.	Köferinger Straße Zw. Ende Tankstelle und Liebengrabenweg	Mischverkehr DTV: ca. 7.100 Kfz/ 24 h (2011)	Markierung beidseitiger Schutzstreifen <i>Querschnitt vgl. Nr. 8</i>	K

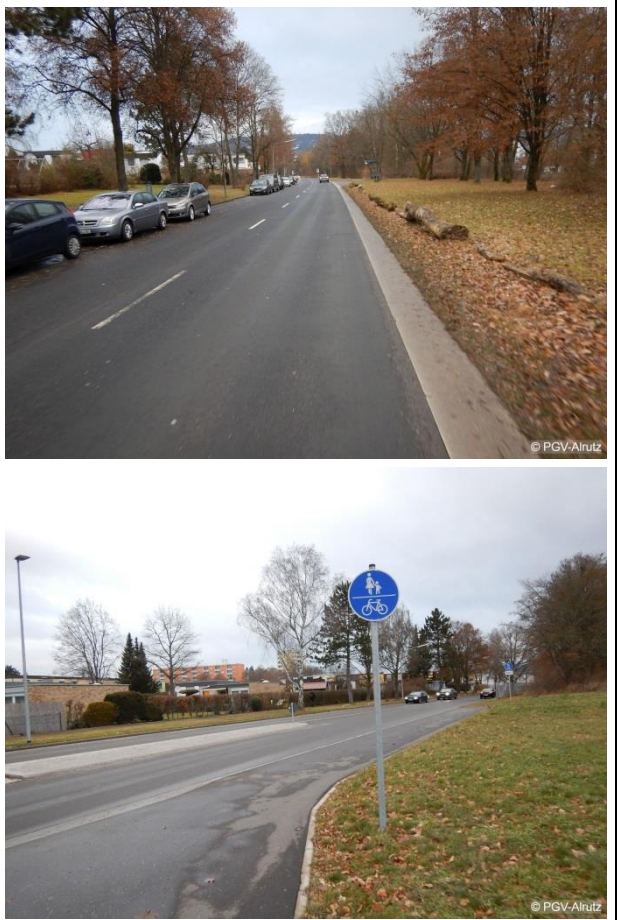
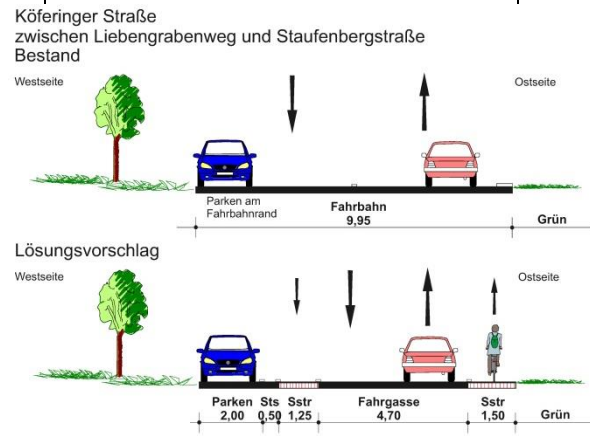
Nr.	Straßenabschnitt	Bestand / Problem	Lösungsansatz	Priorität	Fotos
10.	Köferinger Straße Zwischen Liebengrabenweg und Staufenbergstraße	Mischverkehr Gemeinsamer Geh- und Radweg im Kreisverkehr DTV: ca. 4.300-5.100 Kfz/ 24 h (2011)	Radweg im Kreisverkehr aufgeben, Radverkehr im Mischverkehr führen Markierungslösung im Zuge Köferinger Straße prüfen (ggf. einseitig)	K

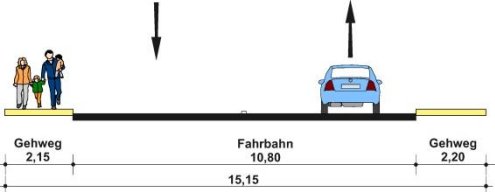
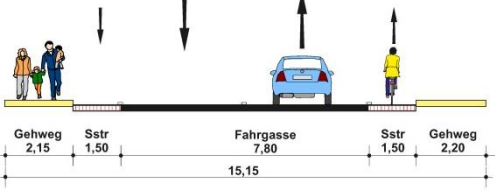
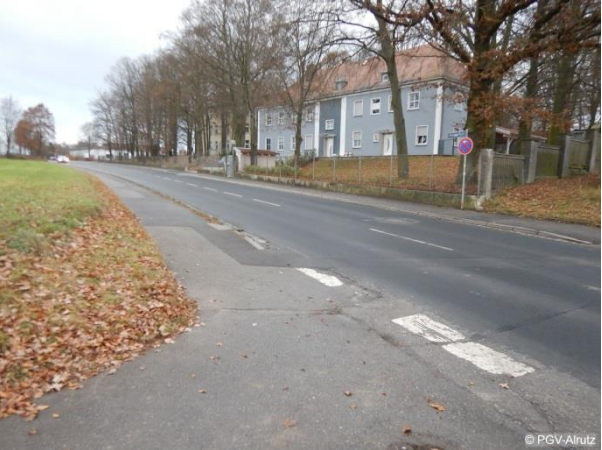
Nr.	Straßenabschnitt	Bestand / Problem	Lösungsansatz	Priorität	Fotos
11.	Köferinger Straße Zwischen Stauffenbergstraße und Bundeswehr-Krankenhaus (AM 2)	Mischverkehr DTV: ca. 2.500 Kfz/ 24 h (2011)	<p>Markierungslösung prüfen Anbindung paralleler Wegeverbindungen herstellen</p> <p>Köferinger Straße zwischen Stauffenbergstraße und Beginn Radweg rechts/links Bestand</p>

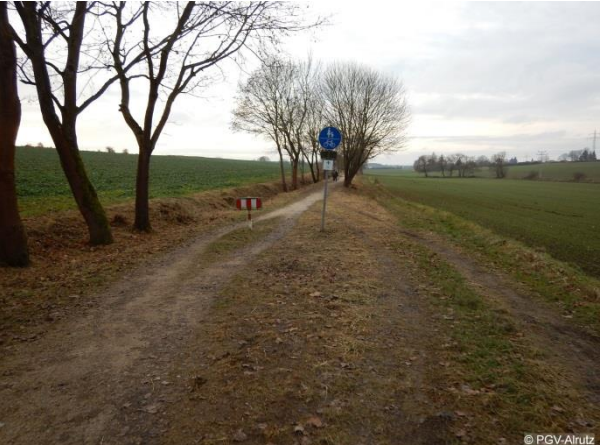
12.	Wegeverbindung zwischen Köferinger Straße und Stadtgrenze Richtung Westen	selbständige Wegeverbindung Poller an mehreren Einmündungen Belagsqualität im Waldbereich	<p>Poller entfernen oder durch reflektierende Poller mit Bodenmarkierung ersetzen. Durchlassbreite mind. 1,50 m gewährleisten Belagserneuerung im Waldbereich</p>	K 2

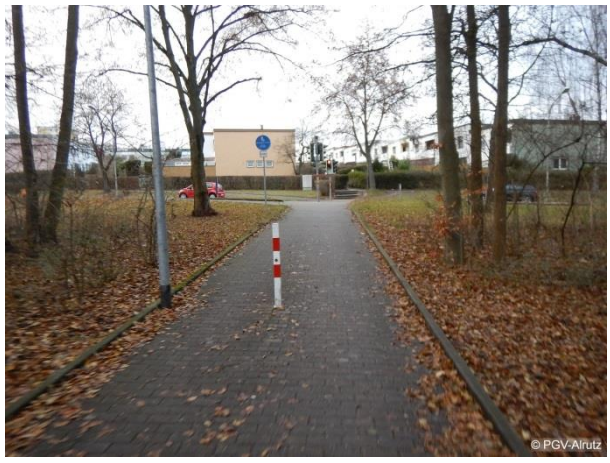
14.	Liebengrabenweg Wegeverbindung zur Köferinger Straße (Höhe Robert-Koch-Straße)	Poller mit zu geringer Durchlassbreite	Poller entfernen oder durch reflektierende Poller mit Bodenmarkierung ersetzen. Durchlassbreite mind. 1,50 m gewährleisten	K

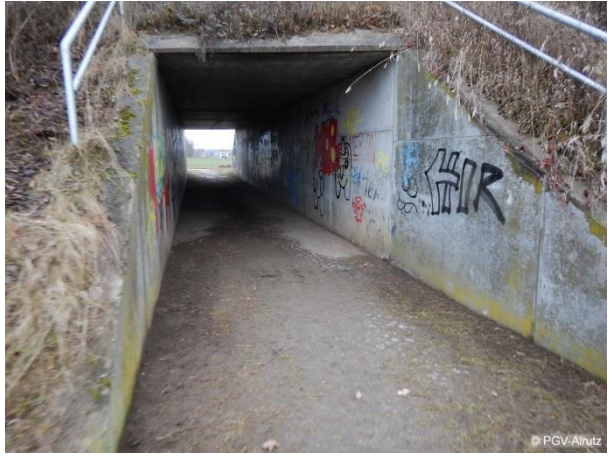
Nr.	Straßenabschnitt	Bestand / Problem	Lösungsansatz	Priorität	Fotos
15.	Unterführung Köferinger Straße	Fehlende Beleuchtung	Beleuchtung ergänzen	2

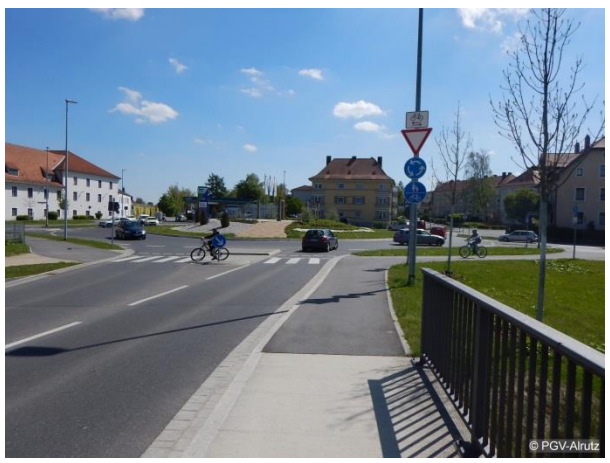
Nr.	Straßenabschnitt	Bestand / Problem	Lösungsansatz	Priorität	Fotos
17.	Kreisverkehr Hockermühlstraße, Sebastianstraße, Köferinger Straße, Werner-von-Siemens- Straße, Wingershofer Straße	Umlaufender gemeinsamer Geh- und Radweg im Zweirichtungsverkehr Unklare bzw. nicht einheitliche Beschilderung	Beschilderung anpassen	K

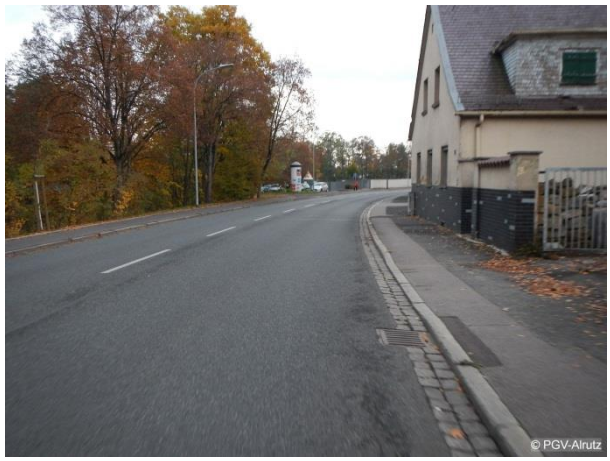
18.	Wingershofer Straße Zw. Kaiser-Wilhelm-Ring und Brücke über die Vils	Mischverkehr Ostseitig parallel verlaufender Radweg, durch Böschung von Fahrbahn getrennt Radweg wird überwiegend von Fußverkehr genutzt DTV: ca. 6.600-10.500 Kfz/ 24 h (2011)	Beidseitig Schutzstreifen markieren Radweg aufgeben und als Fußweg nutzen	K

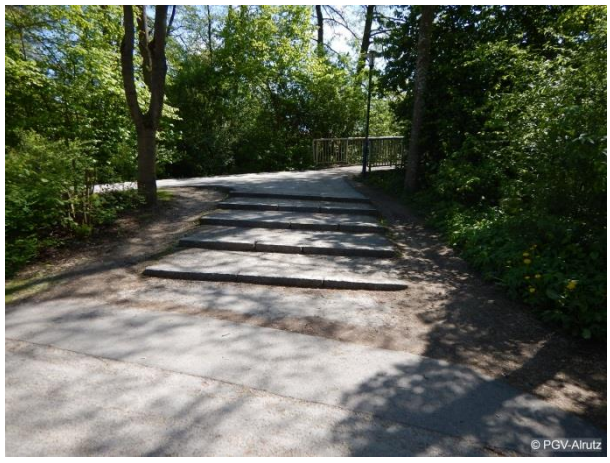
20.	Brücke über die Vils Zw. ACC und Wingershofer Straße	Von Norden kommend starker Verschwenk oder Fahren über Treppe nötig	Treppe entfernen bzw. einebnen	K

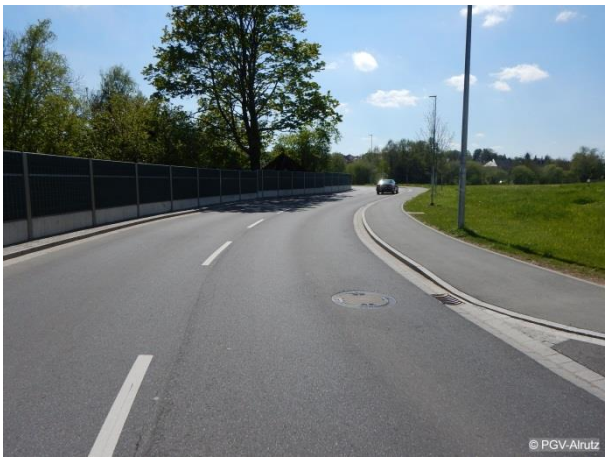
Nr.	Straßenabschnitt	Bestand / Problem	Lösungsansatz	Priorität	Fotos
21.	Wingershofer Straße Zw. Freischützgäßchen und Kreisverkehr (West)	Mischverkehr parallele Verbindung über verkehrsberuhigten Bereich vorhanden	Radverkehr auf Schutzstreifen im Zuge Wingershofer Straße bis zum Kreisverkehr und am Kreis gesichert in den Seitenraum führen	K

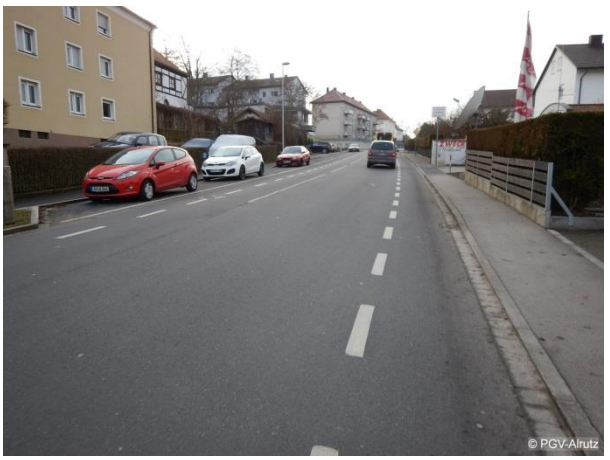
22.	Sebastianstraße Zw. Zeppelinstraße und Kennedystraße	Beidseitig Schutzstreifen unzureichende Breite parallel zu Parkständen (fehlender Sicherheitsraum) Schutzstreifen ist an Einmündungen unterbrochen	Schutzstreifen in Einmündungsbereichen durchführen Schutzstreifen parallel zu Parkständen in mind. 1,50 m Breite markieren	1

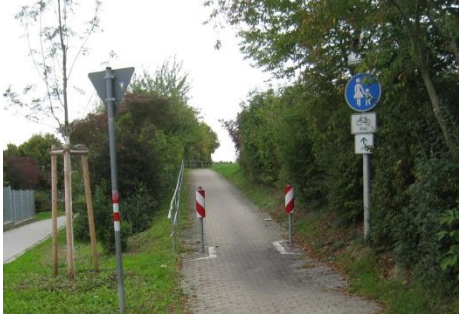
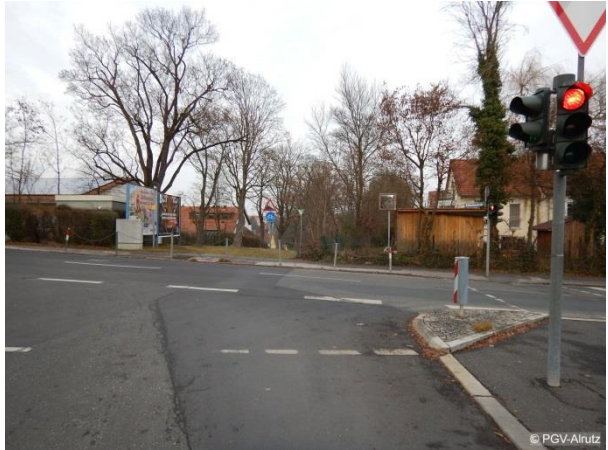
Nr.	Straßenabschnitt	Bestand / Problem	Lösungsansatz	Priorität	Fotos
23.	Sebastianstraße Höhe Hohenburger Straße	Umwegige Erreichbarkeit Hohenburger Straße Sperrketten	Ketten entfernen Borde absenken Zugangsbeschränkung ggf. über beidseitige Poller mit Bodenmarkierung. Durchlassbreite mind. 1,50 m gewährleisten

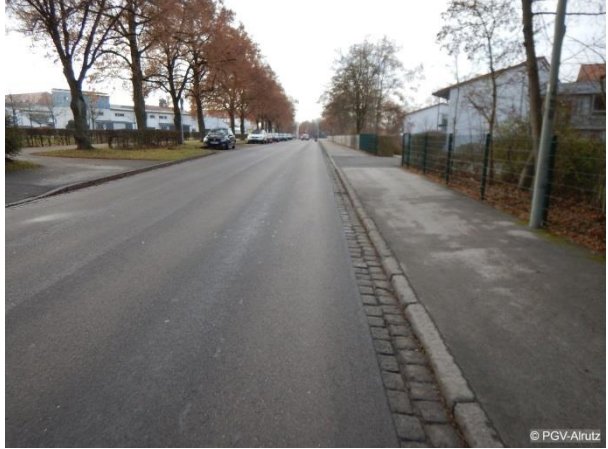
© PGV-Alrutz
24.	Sebastianstraße Zw. Kennedystraße und Haager Weg	Mischverkehr unklare Radverkehrsführung am Kreisverkehr Haager Weg DTV: ca. 3.500 Kfz/ 24 h (2011)	Deutliche Kennzeichnung Mischverkehr Höhe Einmündung Kennedystraße und am Kreis, z.B. durch Vz 239 auf Gehwegen oder durch Piktogramme ggf. einseitiger Schutzstreifen Richtung Kreisverkehr (bergauf) markieren	K

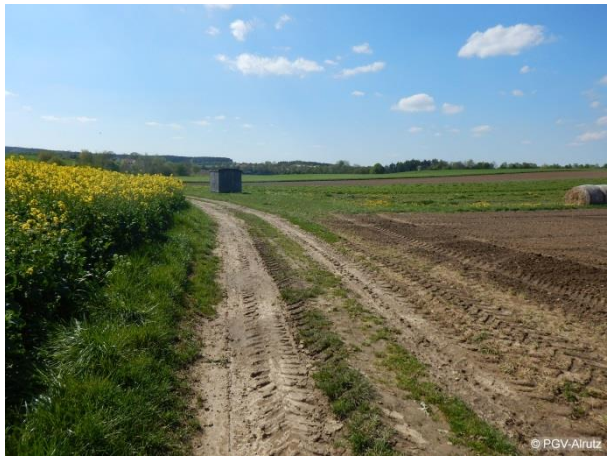
Nr.	Straßenabschnitt	Bestand / Problem	Lösungsansatz	Priorität	Fotos
27.	Wegeverbindung zw. Von-Kleist-Straße und AM4 <i>perspektivische Netzerweiterung</i>	Belagsqualität unzureichende Sicherung bei Querung der AM15	Neubau Wegeverbindung unter Berücksichtigung Querungsbedarf AM15	2p

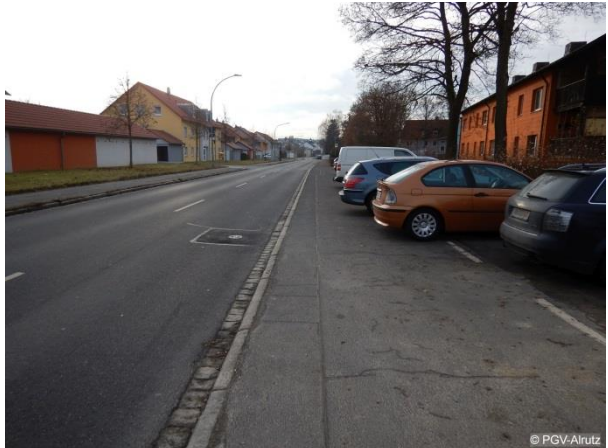
28.	Gailoher Hauptstraße Zw. Haager Weg und Sandackerstraße	Nordseitig gemeinsamer Geh- und Radweg Mehrfach parkende Kfz auf Radverkehrsanlage Südseite Gehweg, Radverkehr frei DTV: ca. 3.000 Kfz/ 24 h (2011)	Radweg aufgeben, ggf. Gehweg, Radverkehr frei ausweisen Unterbindung Kfz-Parken auf Radverkehrsanlage ggf. Markierungslösung prüfen	K

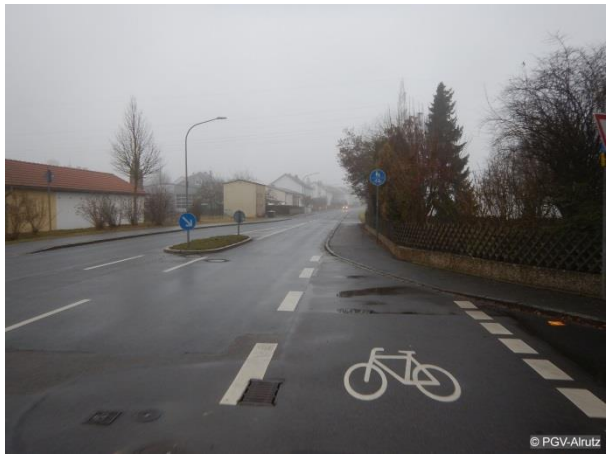
Nr.	Straßenabschnitt	Bestand / Problem	Lösungsansatz	Priorität	Fotos
29.	Gailoher Hauptstraße Zw. Sandackerstraße und Rosenplatz	Nordseitig gemeinsamer Geh- und Radweg in unzureichender Breite Südseite Gehweg, Radverkehr frei DTV: ca. 2.700 Kfz/ 24 h (2016)	Radweg aufgeben, Radverkehr im Mischverkehr führen ggf. Gehweg, Radverkehr frei ausweisen	K

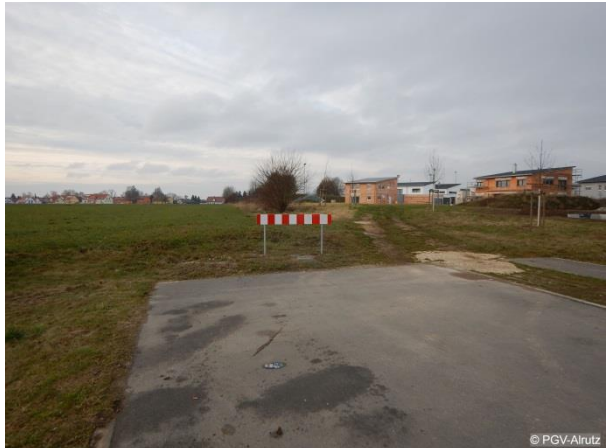
30.	Wegeverbindung Zw. Stauffenbergstraße und Von-Scheffel-Straße <i>Perspektivische Netzerweiterung</i>	fehlende Wegeverbindung	Wegeneubau	2p

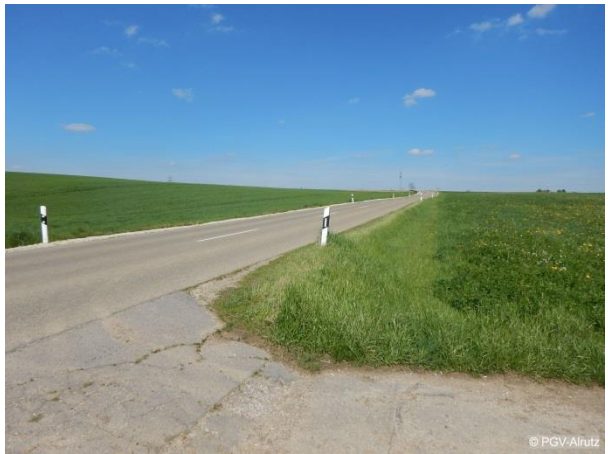
Nr.	Straßenabschnitt	Bestand / Problem	Lösungsansatz	Priorität	Fotos
32.	AM 4 (außerorts)	Mischverkehr DTV: ca. 3.400 Kfz/ 24 h östlich Einmündung AM 15 (2016); ca. 2.100 Kfz/ 24 h westlich Einmündung AM 15 (2016) <i>Geschwindigkeitstrichter 80/60 bei Einmündungen AM 15 und Atzricht</i>	Neubau einer anforderungsgerechten Radverkehrsanlage	2

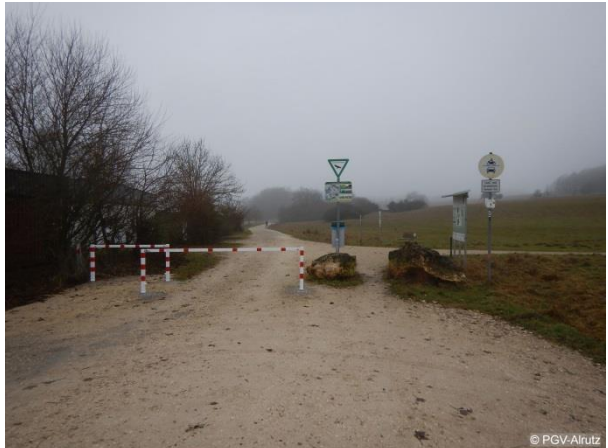
<small>© PGV-Alrutz</small>
33.	Wegeverbindung nördlich Flugplatz Rammertshof Amberg bis An der Kemnathermühle	Belagsqualität Umlaufsperrern	Umlaufsperre entfernen oder durch reflektierende Poller mit Bodenmarkierung ersetzen. Durchlassbreite mind. 1,50 m gewährleisten Belagserneuerung	K 2

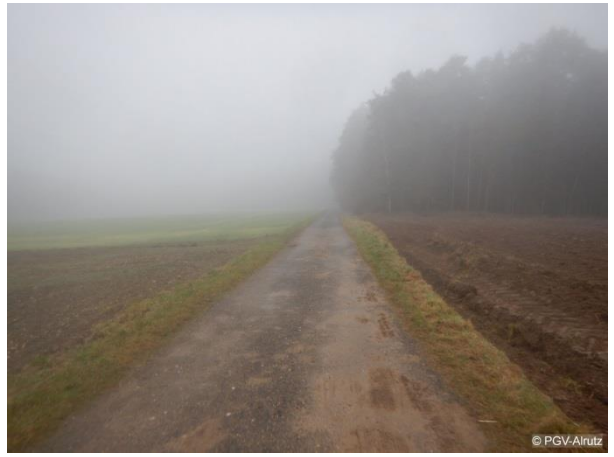
35.	Heftnerweg (außerorts) westlich Verlängerung Am Weiherholz bis Stadtgrenze	Gemeindeverbindungsstraße (100 km/h) Mischverkehr westlich Am Weiherholz Belagsqualität	Geschwindigkeitsreduzierung auf max. 70 km/h Belagserneuerung westlich Am Weiherholz	K 2

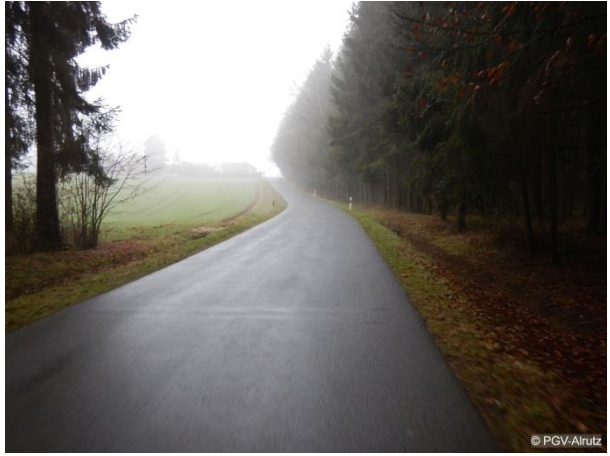
Nr.	Straßenabschnitt	Bestand / Problem	Lösungsansatz	Priorität	Fotos
37.	In der Schäflohe, Am Fiederhof, Am Weiherholz (außerorts)	Gemeindeverbindungsstraße (100 km/h) Mischverkehr	Geschwindigkeitsreduzierung auf max. 70 km/h	K

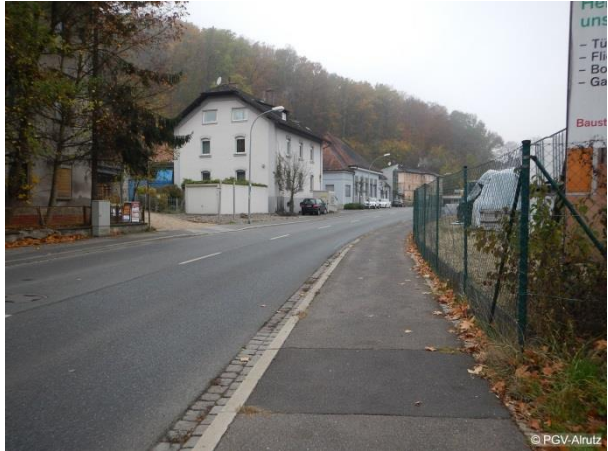
Nr.	Straßenabschnitt	Bestand / Problem	Lösungsansatz	Priorität	Fotos
39.	Sulzbacher Straße Zw. Obersdorfer Brücke und Wegeverbindung zur Neumühler Straße	Ostseitig Gehweg, Radverkehr frei (Zweirichtungsverkehr) in unzureichender Breite mehrere Verschwenks und Engstellen ungünstige Anbindung Robert-Strell- Straße (unzureichende Bordabsenkung) DTV: ca. 12.200 Kfz/ 24 h (2016)	Radverkehr richtungstreu führen Beidseitiger Ausbau Radverkehrsanlage in Regelbreite zzgl. Sicherheitstrenn- streifen zur Fahrbahn, ggf. Markierungs- lösung prüfen Anbindung Robert-Strell-Straße berücksichtigen	1

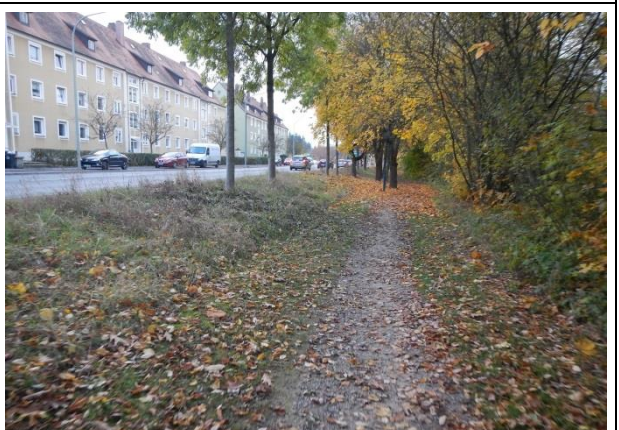
Nr.	Straßenabschnitt	Bestand / Problem	Lösungsansatz	Priorität	Fotos
43.	Hockermühlstraße Zw. Wingershofer Straße und Kochkellerstraße	<p>Nordseitig gemeinsamer Geh- und Radweg in unzureichender Breite (Zweirichtungsverkehr) und ungeeignetem Belag</p> <p>freier Rechtsabbieger am Knoten Kochkellerstraße</p> <p>DTV: ca. 13.100-16.600 Kfz/ 24 h (2011)</p>	<p>Ausbau beidseitiger Radverkehrsanlagen in Regelbreite zzgl. Sicherheitstrennstreifen</p> <p>ggf. vorhandene fahrbahnahe Gehwege als Radwege nutzen und bisheriger gemeinsamer Geh- und Radweg zum Gehweg ausbauen</p> <p>Rückbau freier Rechtsabbieger oder Einbindung in Signalisierung</p> <p>Radverkehrsfurt an Einmündung Kochkellerstraße geradlinig und fahrbahnahe führen</p> <p>Alternativ: Markierungslösung prüfen</p>	1

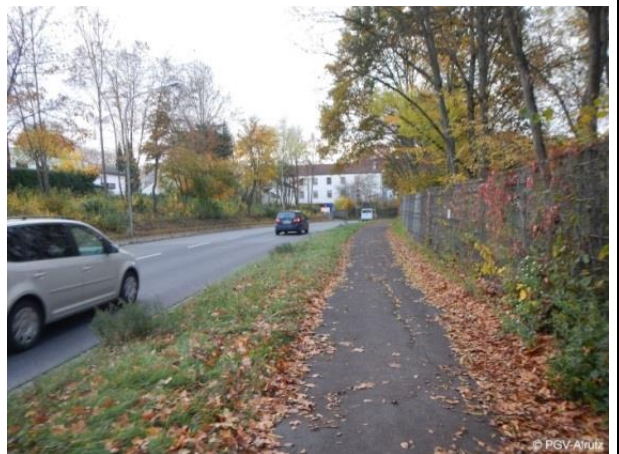
Nr.	Straßenabschnitt	Bestand / Problem	Lösungsansatz	Priorität	Fotos
44.	Hockermühlstraße Zw. Kochkellerstraße und Kastler Straße	<p>Nordseitiger gemeinsamer Geh- und Radweg in unzureichender Breite (Zweirichtungsverkehr)</p> <p>unklare Beschilderung</p> <p>Belagsschäden</p> <p>Weit abgesetzte Furt an Einmündung Kastlerstraße</p> <p>unzureichende Berücksichtigung Radverkehr am Knoten (lange Wartezeiten)</p> <p>DTV: ca. 14.100-16.000 Kfz/ 24 h (2011)</p>	<p>Ausbau beidseitiger Radverkehrsanlagen in Regelbreite zzgl. Sicherheitstrennstreifen zur Fahrbahn</p> <p>Radverkehrsfurt Kastlerstraße fahrbahnnah führen</p> <p>Signalanlagen für Radverkehr optimieren</p> <p>Alternativ: Markierungslösung prüfen</p>	1

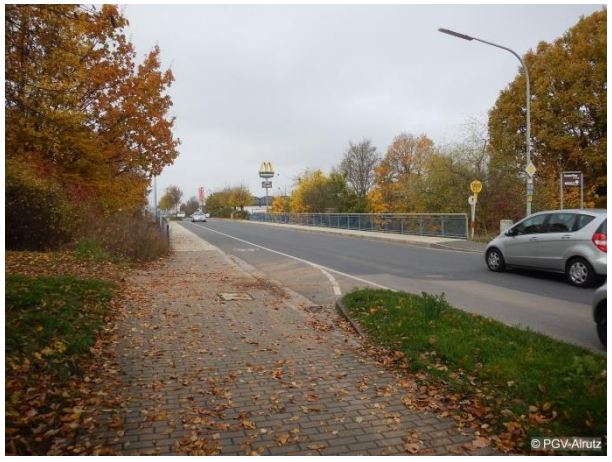
Nr.	Straßenabschnitt	Bestand / Problem	Lösungsansatz	Priorität	Fotos
48.	Fuggerstraße Zw. Hansestraße und westlich Brücke B 299	Südseitig Radfahrstreifen Radverkehr Richtung Westen bleibt im Seitenraum (Engstelle)	Radverkehr richtungstreu führen Nordseitig Markierung Schutzstreifen prüfen (Alternativ: Schutzstreifen im Brückenbereich aussetzen) Südseitige Radverkehrsanlage für richtungstremen Radverkehr nutzen	2

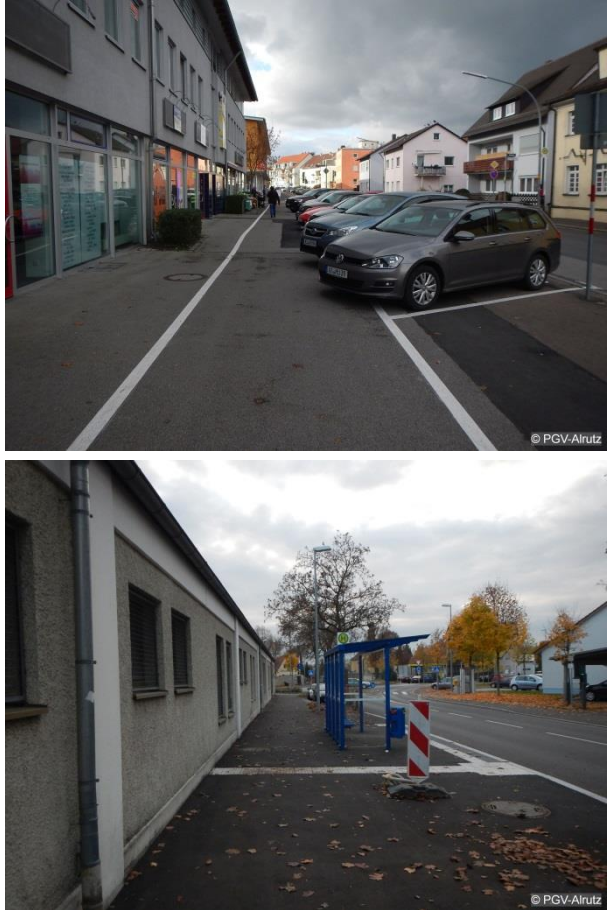
Nr.	Straßenabschnitt	Bestand / Problem	Lösungsansatz	Priorität	Fotos
50.	Fleurystraße	<p>Südseitiger gemeinsamer Geh- und Radweg (Zweirichtungsverkehr)</p> <p>Engstelle durch Buswartehäuschen und Kfz-Parken auf Radweg</p> <p>DTV: ca. 5.200-6.100 Kfz/ 24 h (2011)</p>	<p>Radverkehr richtungstreu führen</p> <p>Nordseitig Markierung Schutzstreifen prüfen</p> <p>Südseitige Radverkehrsanlage als Gehweg, Radverkehr frei für richtungstreuen Radverkehr nutzen</p> <p>Kfz-Parken auf Radweg unterbinden</p>	K

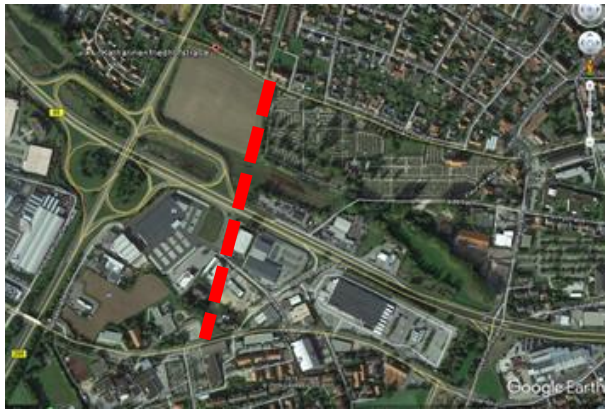
Nr.	Straßenabschnitt	Bestand / Problem	Lösungsansatz	Priorität	Fotos
53.	Verbindung zwischen Katharinenfriedhofstraße und Fuggerstraße (bzw. Einkaufszentrum südlich Nürnberger Straße) <i>perspektivische Netzerweiterung</i>	Fehlende Anbindung Barrierewirkung Nürnberger Straße	Verbindung herstellen ggf. Brückenneubau und Grunderwerb nötig	2p

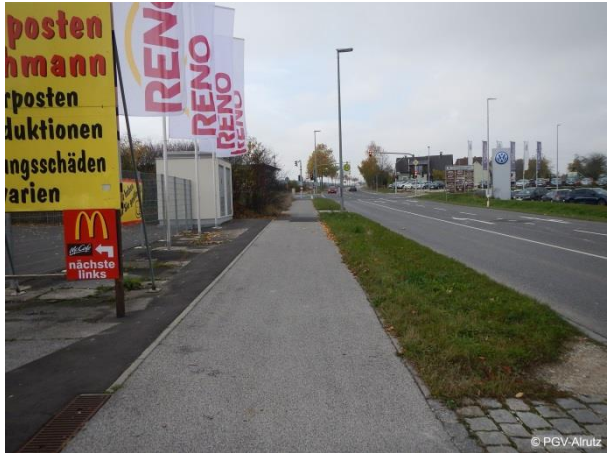
<p>Quelle: Google Earth</p>
54.	Speckmannshofer Straße Zw. Nürnberger Straße und Fuggerstraße	Südseitiger gemeinsamer Geh- und Radweg	Freigabe für Radverkehr in Gegenrichtung prüfen	K

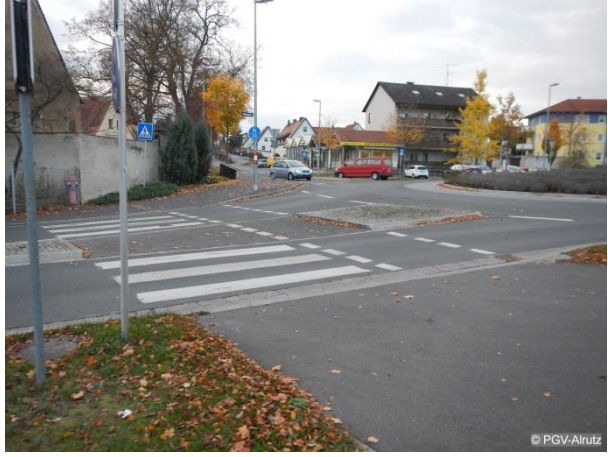
Nr.	Straßenabschnitt	Bestand / Problem	Lösungsansatz	Priorität	Fotos
55.	Kreisverkehr Infanteriestraße, Katharinenfriedhofstraße, Fleurystraße, Beethovenstraße	Umlaufender gemeinsamer Geh- und Radweg im Zweirichtungsverkehr	Radverkehr im Kreisverkehr im Mischverkehr führen Radverkehr im Seitenraum im Vorfeld des Kreisverkehrs gesichert auf Fahrbahn führen	2

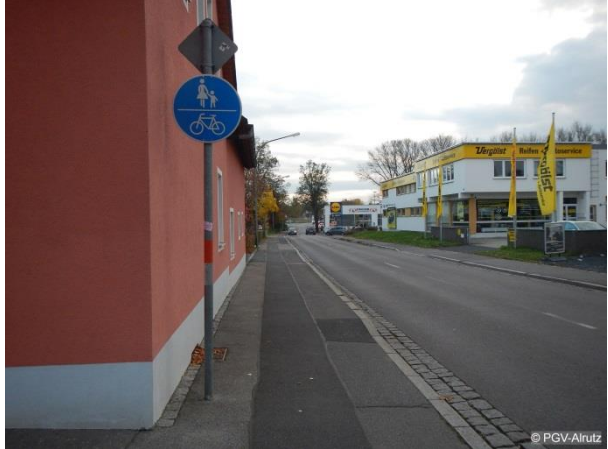
56.	Infanteriestraße	Ostseitiger gemeinsamer Geh- und Radweg in zum Teil unzureichender Breite (Zweirichtungsverkehr) DTV: ca. 6.000-7.200 Kfz/ 24 h (2011)	Radverkehr richtungstreu führen Westseitig Markierung Schutzstreifen prüfen gesicherter Übergang in Seitenraum vor Knoten Nürnberger Straße Ostseitige Radverkehrsanlage für richtungstreuen Radverkehr nutzen	2

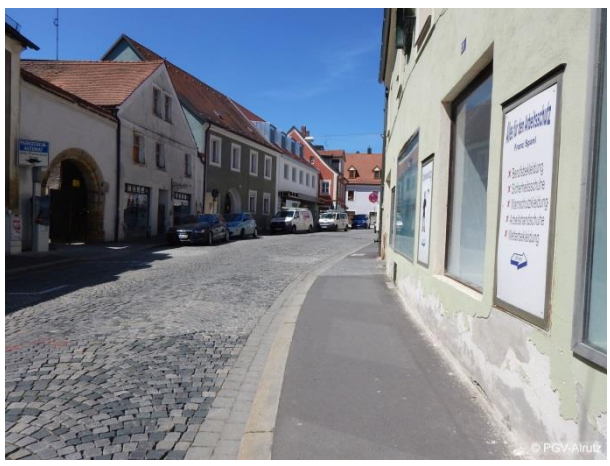
Nr.	Straßenabschnitt	Bestand / Problem	Lösungsansatz	Priorität	Fotos
61.	Obere Nabburger Straße	Einbahnstraße ohne Freigabe für den gegengerichteten Radverkehr Belagsqualität	Freigabe für gegengerichteten Radverkehr einrichten Ebenen Fahrbereich für Radverkehr herstellen, z.B. durch Fugen verfüllen oder Einbau ebener Pflasterstreifen in Mittellage	K 2

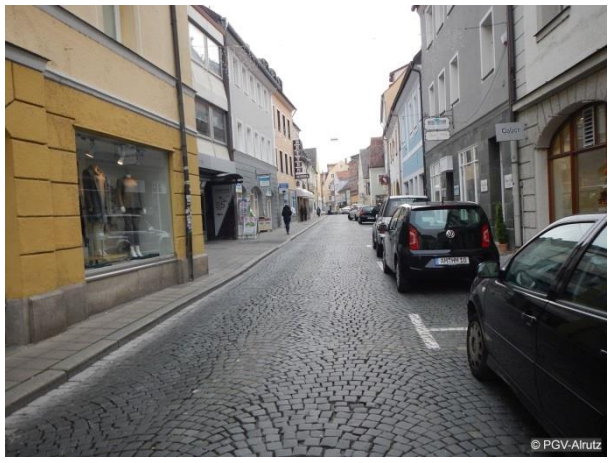
62.	Untere Nabburger Straße	Belagsqualität	Ebenen Fahrbereich für Radverkehr herstellen, z.B. durch Fugen verfüllen oder Einbau ebener Pflasterstreifen in Mittellage	2

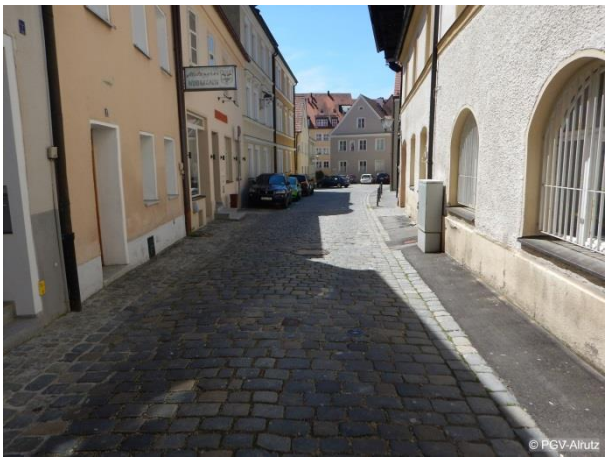
Nr.	Straßenabschnitt	Bestand / Problem	Lösungsansatz	Priorität	Fotos
69.	Löffelgasse	Belagsqualität	Ebenen Fahrbereich für Radverkehr herstellen, z.B. durch Fugen verfüllen oder Einbau ebener Pflasterstreifen in Mittellage	2

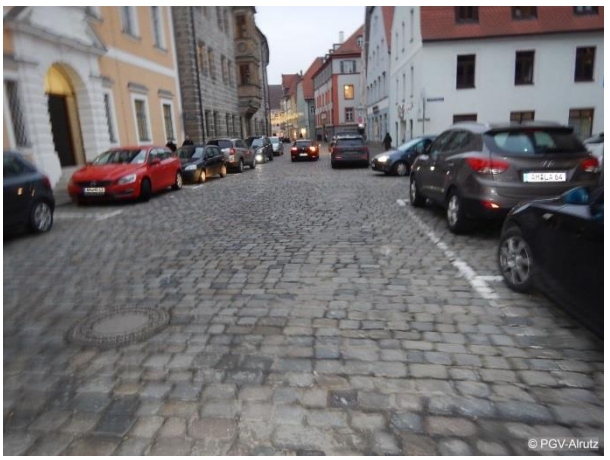
70.	Schloßgraben	Belagsqualität	Ebenen Fahrbereich für Radverkehr herstellen, z.B. durch Fugen verfüllen oder Einbau ebener Pflasterstreifen in Mittellage	2

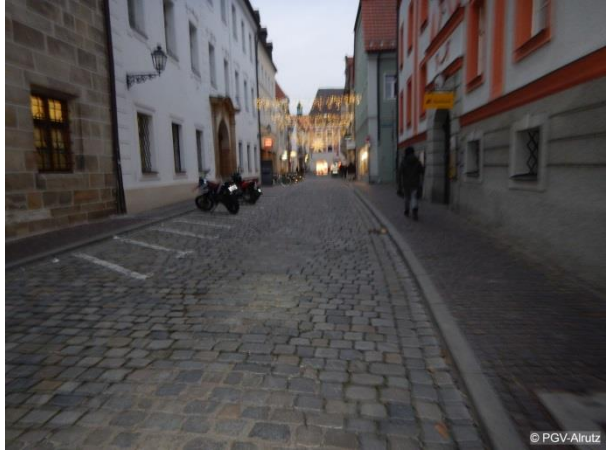
Nr.	Straßenabschnitt	Bestand / Problem	Lösungsansatz	Priorität	Fotos
71.	Regierungsstraße	Belagsqualität	Ebenen Fahrbereich für Radverkehr herstellen, z.B. durch Fugen verfüllen oder Einbau ebener Pflasterstreifen in Mittellage	2

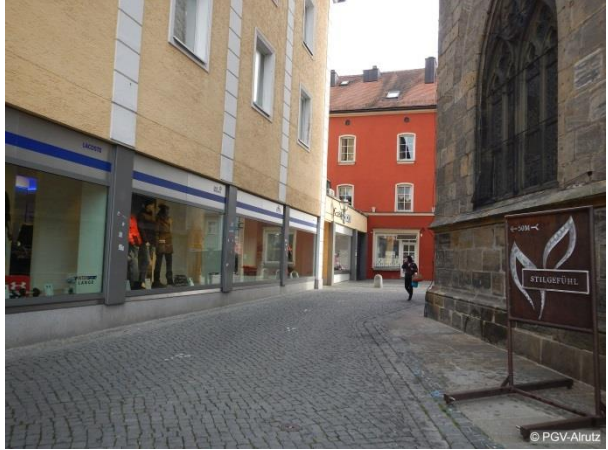
© PGV-Alrutz
72.	Salzstadelplatz	Belagsqualität	Ebenen Fahrbereich für Radverkehr herstellen, z.B. durch Fugen verfüllen oder Einbau ebener Pflasterstreifen in Mittellage	2

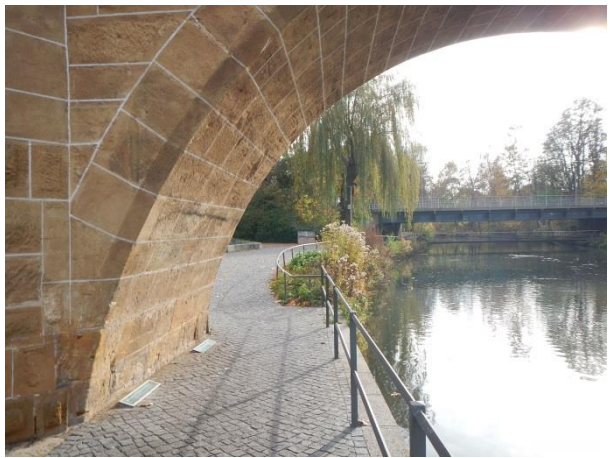
Nr.	Straßenabschnitt	Bestand / Problem	Lösungsansatz	Priorität	Fotos
73.	Wegeverbindung Zw. Zeughausstraße und Kurfürstenring	Östlich der Vils, Höhe Stadtbrille: Engstelle Evtl. Belagsqualität	Ausbauoptionen, z.B. Anbau Richtung Vils, prüfen Alternativ: Netzänderung (auch touristische Route) über Basteisteg bzw. Bastei	1

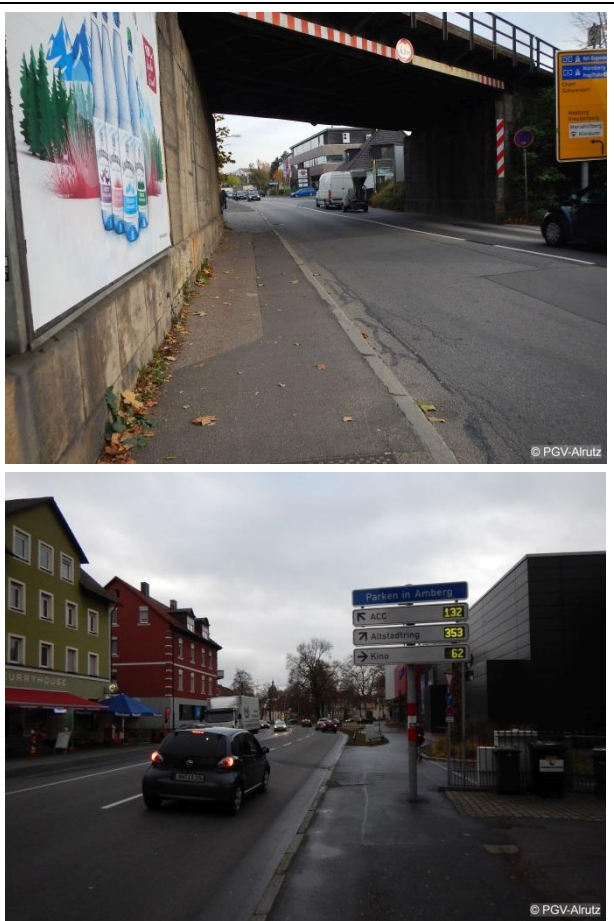
Nr.	Straßenabschnitt	Bestand / Problem	Lösungsansatz	Priorität	Fotos
74.	Regensburger Straße Zw. Kreisverkehr und Raigeringer Straße	<p>Nordseitig Gehweg, Radverkehr frei (Zweirichtungsverkehr)</p> <p>Engstellen Höhe Bahnbrücke und Masten Parkleitsystem</p> <p>DTV: ca. 25.100 Kfz/ 24 h (2011)</p>	<p>Radverkehr richtungstreu führen Nordseitigen Gehweg für richtungstremen Radverkehr beibehalten und nach Möglichkeit auf Regelbreite zzgl. Sicherheitstrennstreifen ausbauen</p> <p>Beidseitig zusätzlich Schutzstreifen markieren</p>	1

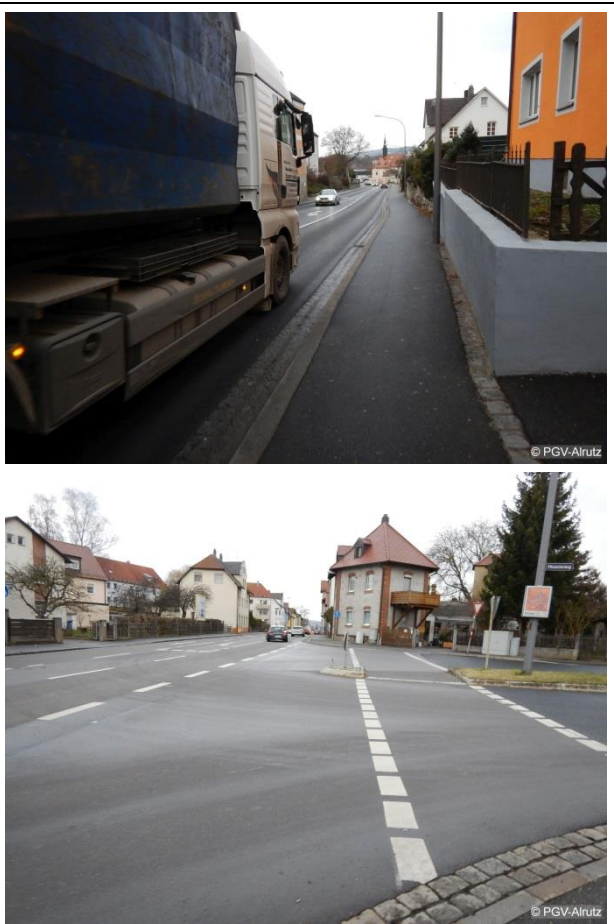
Nr.	Straßenabschnitt	Bestand / Problem	Lösungsansatz	Priorität	Fotos
75.	Regensburger Straße Zw. Raigeringer Straße und Merianstraße	<p>Beidseitig gemeinsame Geh- und Radwege z.T. in unzureichender Breite fehlender Sicherheitstrennstreifen Radverkehrsfurt Einmündung Mosacherweg weit abgesetzt</p> <p>DTV: ca. 18.900-22.500 Kfz/ 24 h (2011)</p>	<p>Ausbau beidseitiger Radverkehrsanlagen in Regelbreite zzgl. Sicherheitstrennstreifen zur Fahrbahn z.T. Aufgabe separater Abbiegefahrstreifen nötig Deutliche Kennzeichnung der Radwege an Grundstückszufahrten (z.T. Sichtprobleme)</p> <p>Alternativ: beidseitig Schutzstreifen markieren in Kombination mit Gehweg, Radverkehr frei</p> <p>Radverkehrsfurt Mosacher Straße fahrbahnnah führen</p>	1

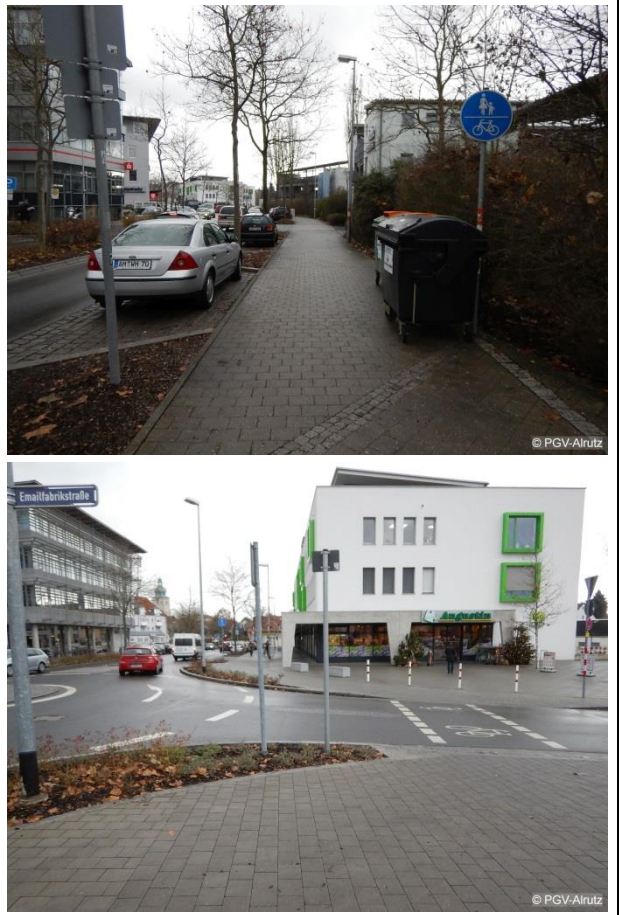
Nr.	Straßenabschnitt	Bestand / Problem	Lösungsansatz	Priorität	Fotos
82.	Marienstraße zw. Mariahilfbergweg und Raigeringer Straße	Westseitiger gemeinsamer Geh- und Radweg (Zweirichtungsverkehr) Engstellen Fehlender Sicherheitstrennstreifen zu parkenden Kfz DTV: ca. 8.400 Kfz/ 24 h (2011)	Markierungslösung prüfen Radverkehr im Kreis im Mischverkehr führen	2

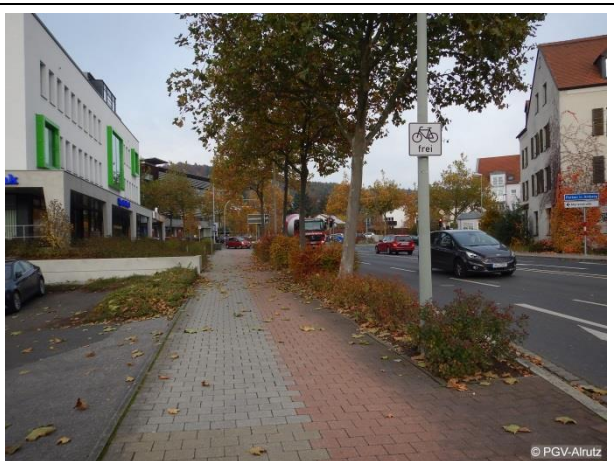
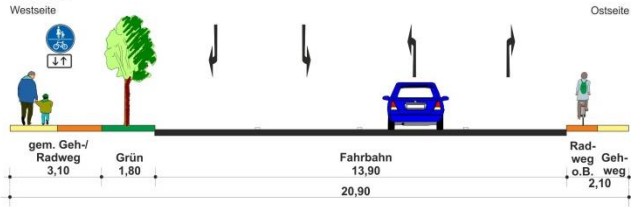
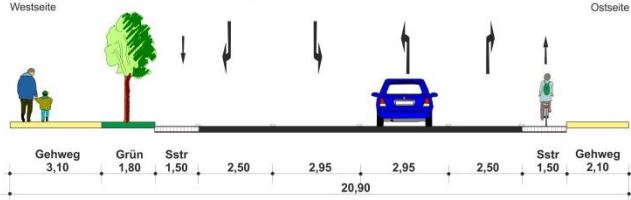
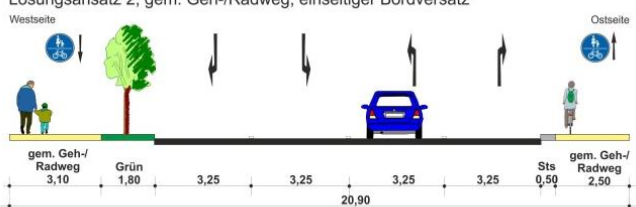
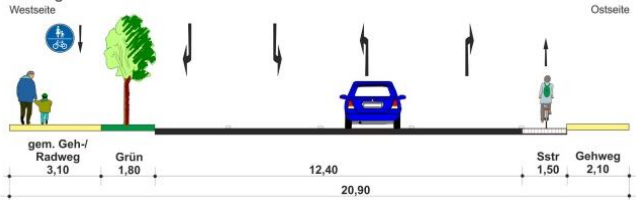
<p>Raigeringer Straße zwischen Regensburger Straße und Marienstraße</p> <p>Bestand</p>

Nr.	Straßenabschnitt	Bestand / Problem	Lösungsansatz	Priorität	Fotos
83.	Raigeringer Straße Zw. Regensburger Straße und Marienstraße	Westseitiger gemeinsamer Geh- und Radweg (Zweirichtungsverkehr) fehlende Einheit von Entwurf und Betrieb DTV: ca.12.400 Kfz/ 24 h (2011) 0	Radverkehr richtungstreu führen Westseitige Radverkehrsanlage für richtungstreuen Radverkehr beibehalten Ostseitig Schutzstreifen markieren Alternativ: Beidseitig Schutzstreifen markieren oder Ausbau beidseitiger Radverkehrsanlagen in Regelbreite zzgl. Sicherheitstrennstreifen	1

<p>Lösungsansatz 1, Schutzstreifen, ohne Umbau</p>

<p>Lösungsansatz 2, gem. Geh-/Radweg, einseitiger Bordversatz</p>

<p>Lösungsansatz 3</p>

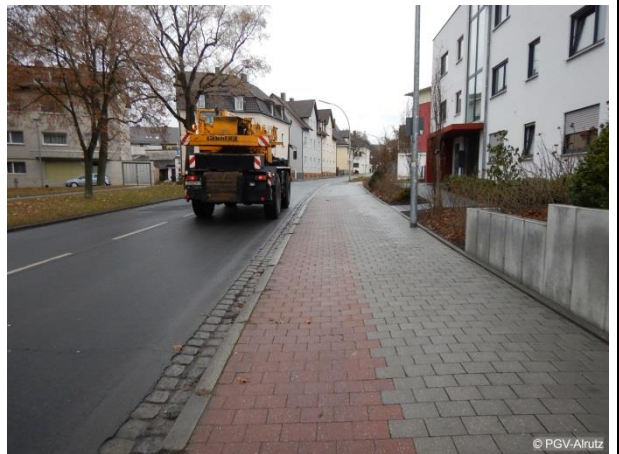
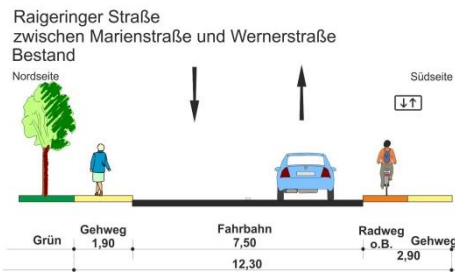
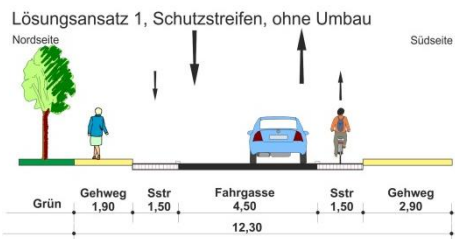
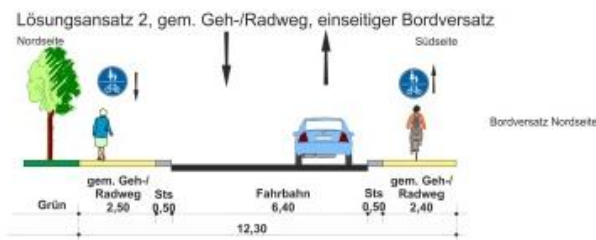
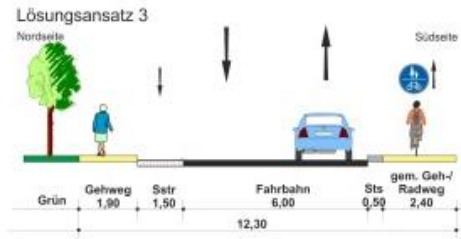
Nr.	Straßenabschnitt	Bestand / Problem	Lösungsansatz	Priorität	Fotos
84.	Raigeringer Straße Zw. Marienstraße und Wernerstraße	Südseitiger Radweg ohne Benutzungspflicht (Zweirichtungsverkehr) in unzureichender Breite wichtige Schülerverbindung DTV: ca.7.200-9.700 Kfz/ 24 h (2011)	Radverkehr richtungstreu führen Südseitige Radverkehrsanlage als gemeinsamen Geh- und Radweg für richtungstremen Radverkehr beibehalten Nordseitig Schutzstreifen markieren und über abknickende Vorfahrt führen gesicherter Übergang zwischen Seitenraum und Fahrbahnführung gewährleisten Alternativ: Beidseitig Schutzstreifen markieren oder Ausbau beidseitiger Radverkehrsanlagen in Regelbreite zzgl. Sicherheitstrennstreifen Anbindung Pfistermeisterstraße berücksichtigen	1

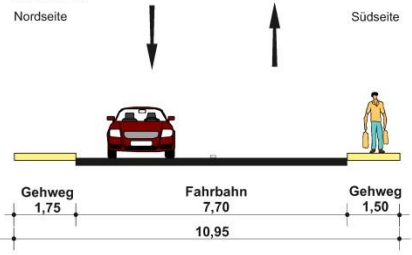
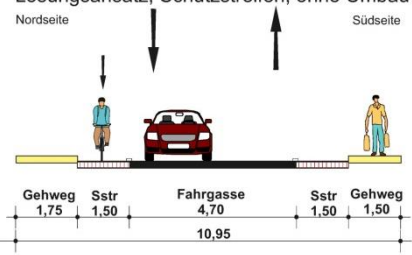
Nr.	Straßenabschnitt	Bestand / Problem	Lösungsansatz	Priorität	Fotos
85.	Raigeringer Straße Zw. Wernerstraße und Asamstraße	Mischverkehr wichtige Schülerverbindung DTV: ca. 7.200-7.800 Kfz/ 24 h (2011) Raigeringer Straße zwischen Wernerstraße und Asamstraße Bestand

Beidseitig Schutzstreifen markieren Alternativ: Ausbau beidseitiger Radverkehrsanlagen in Regelbreite zzgl. Sicherheitstrennstreifen Südseite gesicherter Übergang zwischen Seitenraum und Fahrbahnführung gewährleisten Alternativ: Anordnung Tempo 30 Lösungsansatz, Schutzstreifen, ohne Umbau

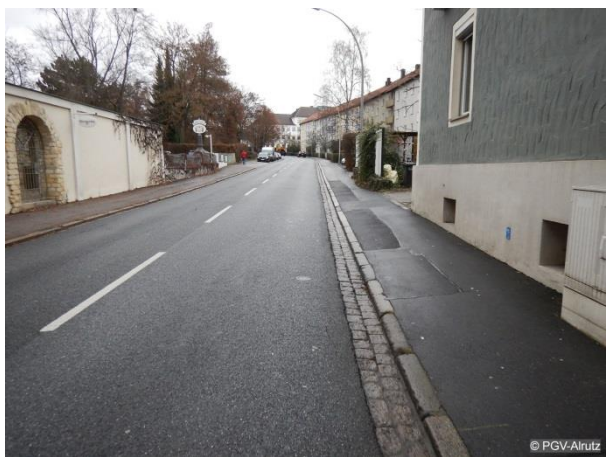
86.	Krumbacher Straße Zw. Asamstraße und Dr.-Filchner-Straße	Mischverkehr wichtige Schülerverbindung DTV: ca. 5.500 Kfz/ 24 h (2011)	Markierungslösung prüfen, ggf. unter Aufgabe Kfz-Parken Linksabbiegen in Asamstraße sichern (z.B. Lichtsignalanlage oder Aufstellbereich Radverkehr) Alternativ: Anordnung Tempo 30	K

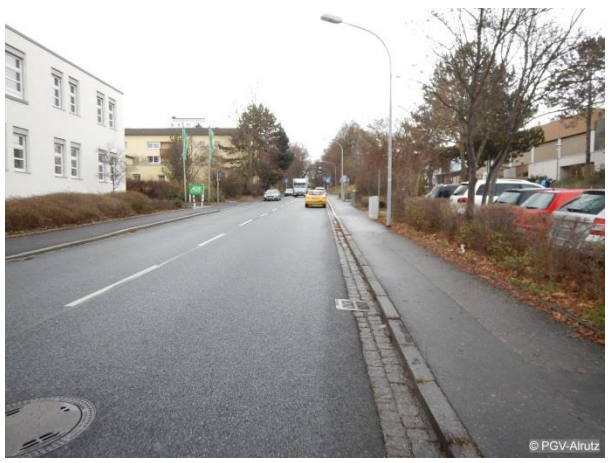
Nr.	Straßenabschnitt	Bestand / Problem	Lösungsansatz	Priorität	Fotos
87.	Krumbacher Straße Zw. Dr.-Filchner-Straße und Kolumbusstraße	Nordseite: keine RVA Südseitiger gemeinsamer Geh- und Radweg in unzureichender Breite (Zweirichtungsverkehr) Belagsschäden DTV: ca. 2.500 Kfz/ 24 h (2011)	Radweg aufgeben und als Gehweg nutzen Radverkehr im Mischverkehr führen zur Verdeutlichung der geänderten Radverkehrsführung Piktogramme auf Fahrbahn ergänzen	K
