Stadt Amberg

Radverkehrskonzept 2017

Anlagenband zum Schlussbericht

Hannover, am 05. Dezember 2017

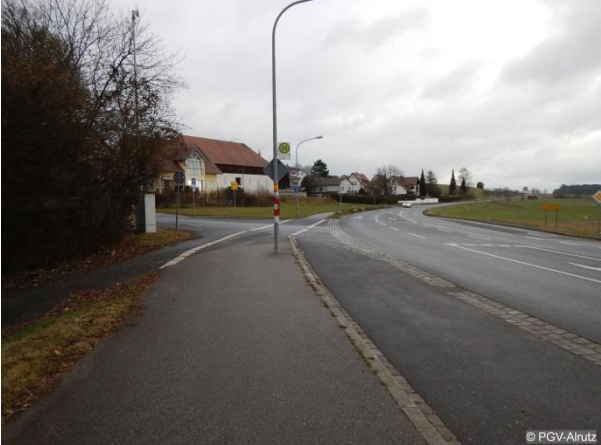
88.	St 2040/ Lintacher Steig	nordseitiger gemeinsamer Geh- und Radweg (Zweirichtungsverkehr) Engstelle unzureichende Sicht unzureichende Sicherung Zweirichtungsverkehr an Einmündung	Radverkehrsfurt fahrbahnnah führen deutliche Kennzeichnung Zweirichtungsführung an Einmündung (inkl. Piktogramme) Langfristig ggf. ehemalige Busbucht zurückbauen und Radverkehrsanlage verlegen	K

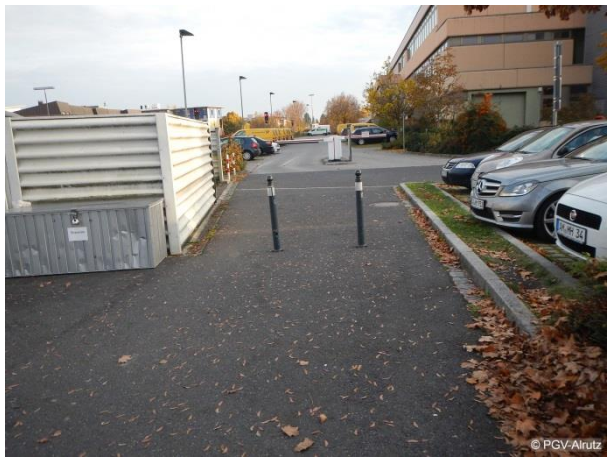
90.	Zufahrt zum Fahrradparken am Bahnhof	Poller mit zu geringer Durchlassbreite	Poller entfernen oder durch reflektierende Poller mit Bodenmarkierung ersetzen. Durchlassbreite mind. 1,50 m gewährleisten Abstimmung mit Grundstückseigentümer (Bahn)	K

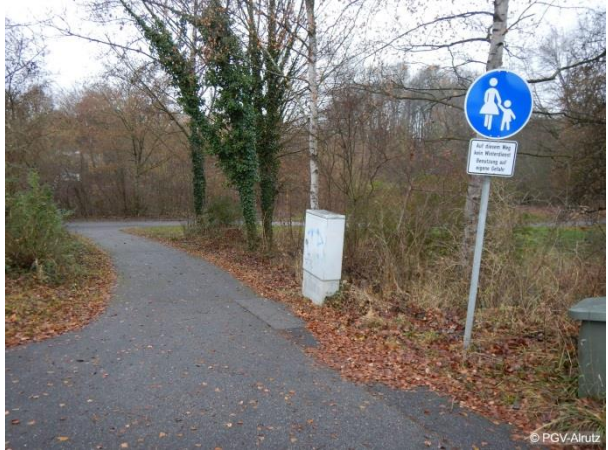
Nr.	Straßenabschnitt	Bestand / Problem	Lösungsansatz	Priorität	Fotos
91.	Wegeverbindung entlang der Vils, parallel zur Bayreuther Straße <i>perspektivische Netzerweiterung</i>	Gehweg Belagsqualität	Durchgängiger Wegeausbau bis Obersdorfer Brücke Freigabe für Radverkehr einrichten	2p

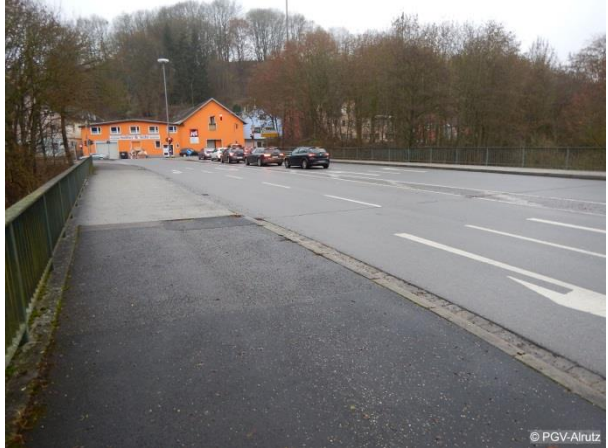
92.	Obersdorfer Brücke	Mischverkehr	Freigabe südseitiger Gehweg für den Radverkehr Piktogramme und Sicherheitstrennstreifen markieren	K

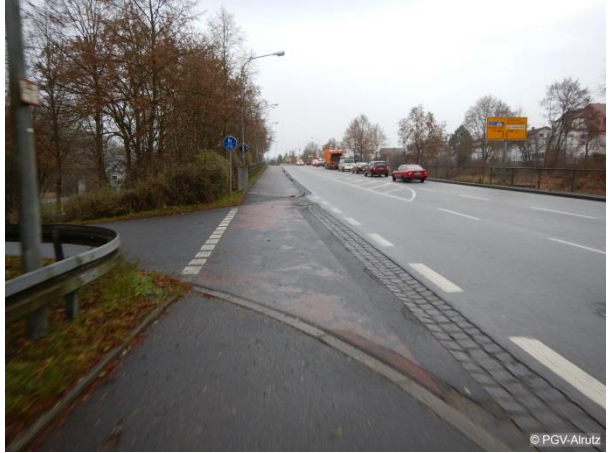
Nr.	Straßenabschnitt	Bestand / Problem	Lösungsansatz	Priorität	Fotos
93.	Bayreuther Straße Zw. Obersdorfer Brücke und Erzbergbrücke	Westseitiger gemeinsamer Geh- und Radweg (Zweirichtungsverkehr) Fehlender Sicherheitstrennstreifen Verblasste Roteinfärbung und unzureichende Sicherung Zweirichtungsverkehr an Einmündung Knandöfl	Piktogramme und Sicherheitstrennstreifen markieren Furtmarkierung erneuern und Piktogramme ergänzen	K

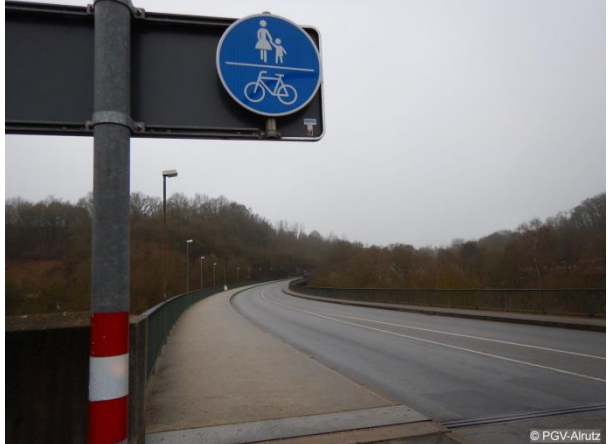
94.	Erzbergbrücke	Südseitiger gemeinsamer Geh- und Radweg (Zweirichtungsverkehr) Fehlender Sicherheitstrennstreifen	Piktogramme und Sicherheitstrennstreifen markieren	K

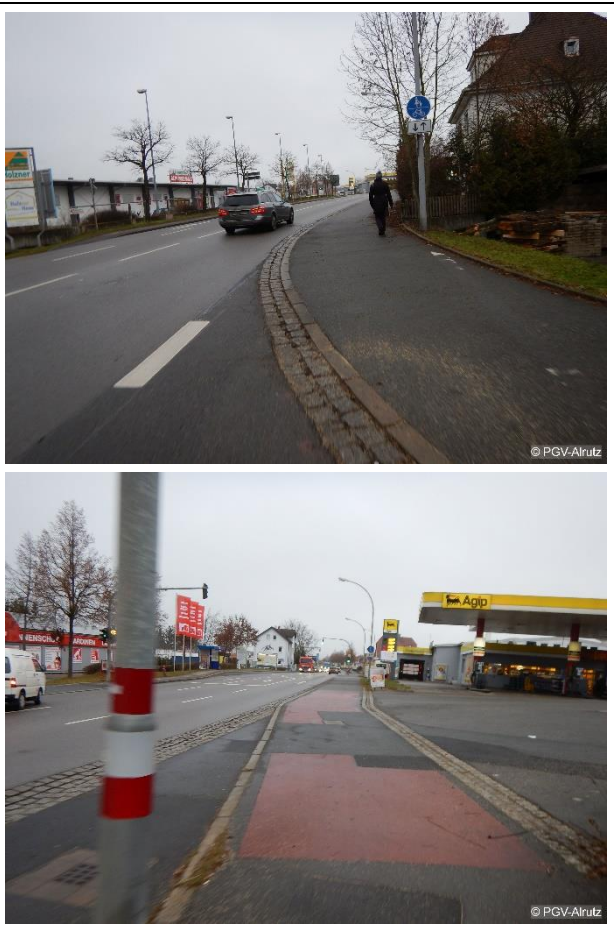
Nr.	Straßenabschnitt	Bestand / Problem	Lösungsansatz	Priorität	Fotos
95.	Bayreuther Straße (B 299) Zw. Erzbergbrücke und Am Wagrain	<p>Ostseitiger gemeinsamer Geh- und Radweg (Zweirichtungsverkehr)</p> <p>Fehlender Sicherheitstrennstreifen</p> <p>Engstellen an Busbucht</p> <p>unzureichende Sicherung Zweirichtungsradverkehr an Grundstückszufahrten (z.B. Tankstelle)</p> <p>Konflikte Höhe Eisladen mit Fußverkehr</p> <p>Weit abgesetzte Furt bei Einmündung Am Kugelfang</p>	<p>Piktogramme und Sicherheitstrennstreifen markieren</p> <p>Sicherung Zweirichtungsverkehr durch Furtmarkierung inkl. Piktogramme an Grundstückszufahrten</p> <p>Deutliches Piktogramm zum Hinweis auf Gefahren- bzw. Konfliktstelle</p> <p>Radverkehrsfurt an Einmündung Am Kugelfang fahrbahnnah führen</p> <p>Busbucht zurückbauen (Abstimmung mit Baulastträger - Staatliches Bauamt - nötig)</p>	K 2

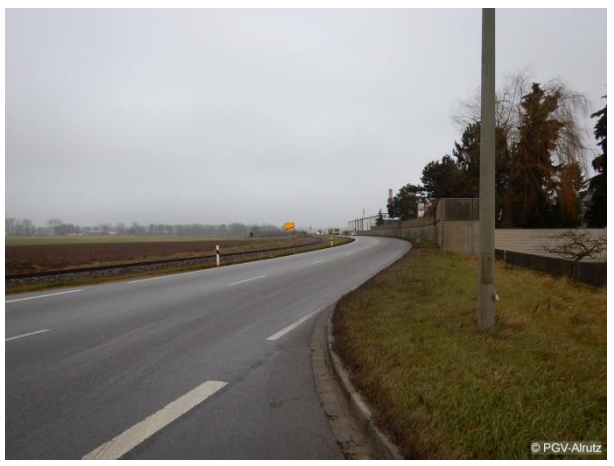
Nr.	Straßenabschnitt	Bestand / Problem	Lösungsansatz	Priorität	Fotos
97.	Bayreuther Straße Zw. Amannstraße und Stadtgrenze	Mischverkehr außerorts DTV: ca. 10.000-16.400 Kfz/ 24 h (2016)	Neubau anforderungsgerechter Radverkehrsanlage	1

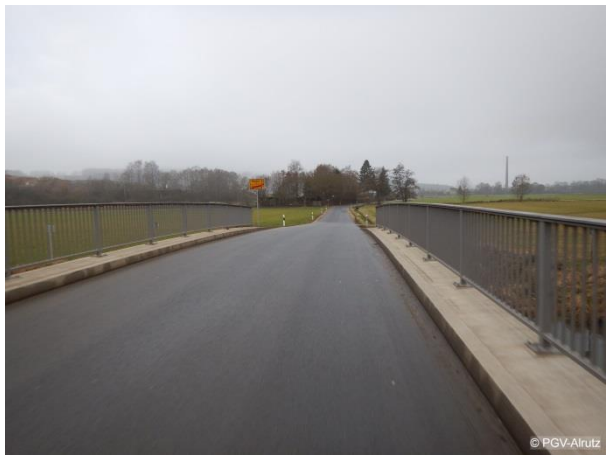
98.	Neumühler Straße Zw. Bayreuther Straße und Wegeverbindung westlich Vils	Mischverkehr Geschwindigkeitsbegrenzung innerorts 30 km/h Gemeindeverbindungsstraße (100 km/h)	Geschwindigkeitsreduzierung außerorts auf max. 70 km/h	K

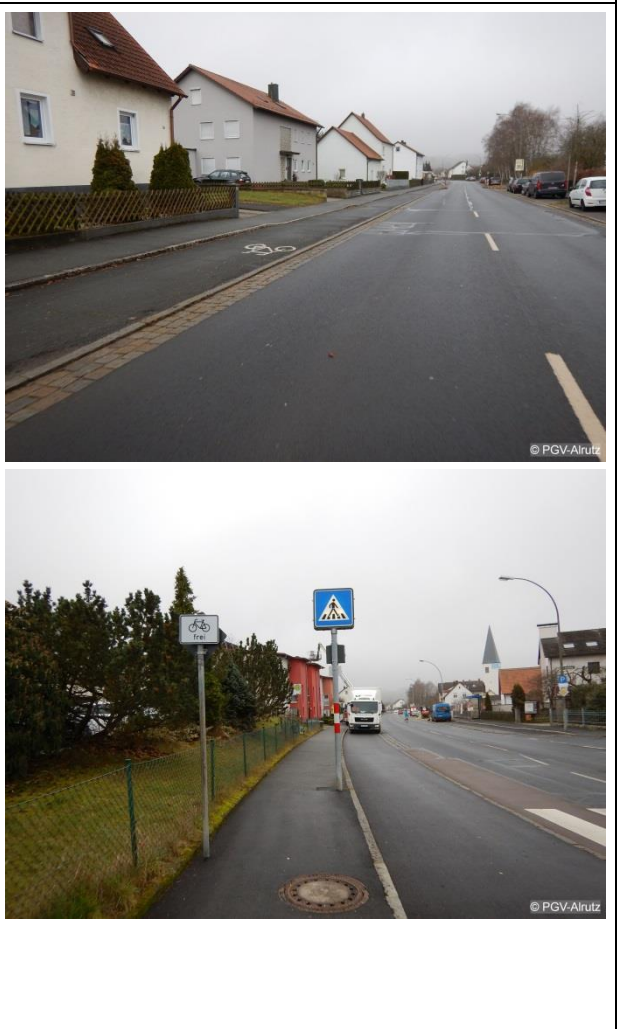
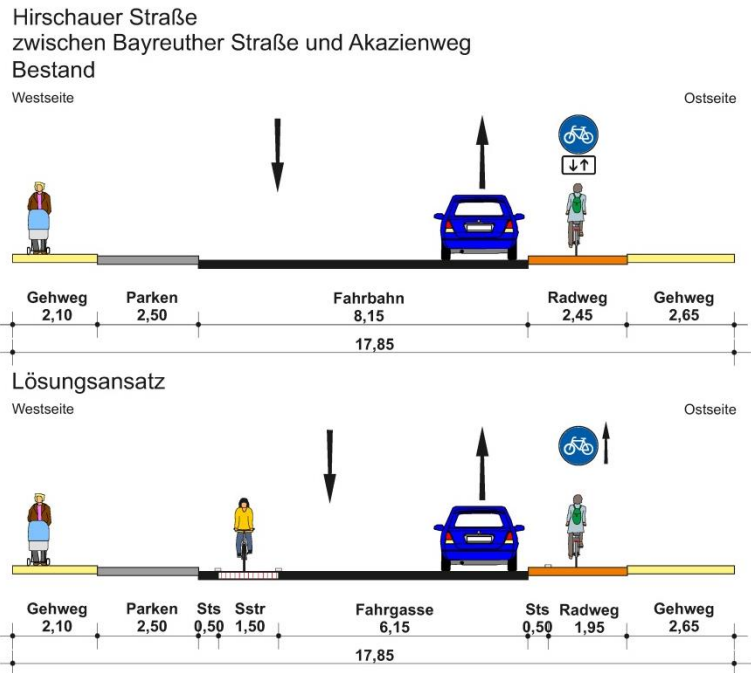
Nr.	Straßenabschnitt	Bestand / Problem	Lösungsansatz	Priorität	Fotos
99.	Hirschauer Straße Zw. Bayreuther Straße und Akazienweg	<p>Ostseitiger Zweirichtungsradweg in z.T. nur knapp ausreichender Breite fehlender Sicherheitstrennstreifen Kfz-Parken auf Radweg bauliche höhenungleiche Trennung von Geh- und Radweg Wichtige Schülerverbindung</p>	<p>Radverkehr richtungstreu führen Ostseitigen Radweg für Radverkehr Richtung Süden beibehalten, Piktogramme und Sicherheitstrennstreifen ergänzen Kfz-Parken unterbinden Westseitig Schutzstreifen prüfen</p>	1

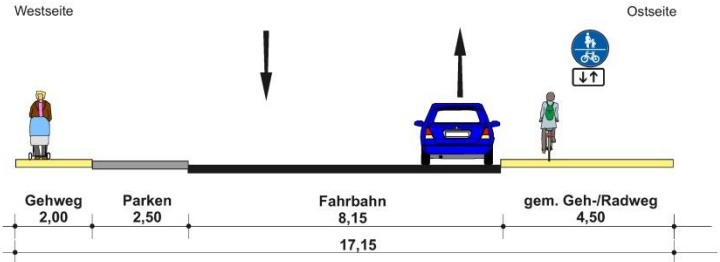
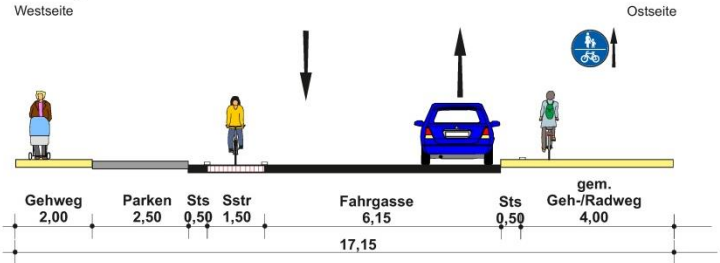
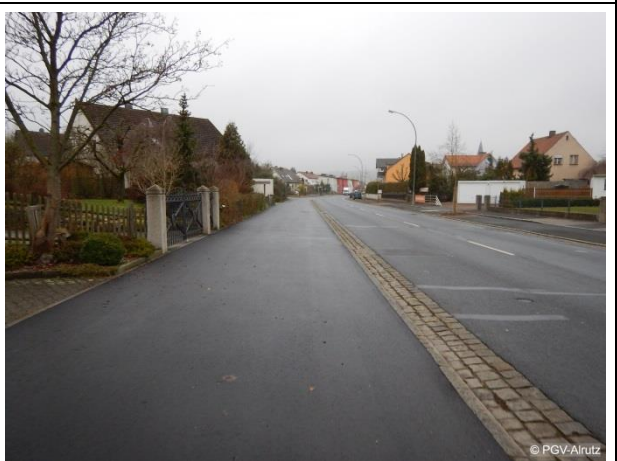
Nr.	Straßenabschnitt	Bestand / Problem	Lösungsansatz	Priorität	Fotos
100.	Hirschauer Straße Zw. Akazienweg und Oberammersrichter Weg	<p>Ostseitiger gemeinsamer Geh- und Radweg (Zweirichtungsverkehr)</p> <p>Fehlender Sicherheitstrennstreifen</p> <p>Wichtige Schülerverbindung</p> <p>Hirschauer Straße zwischen Akazienweg und Oberammersrichter Weg Bestand</p>

<p>Radverkehr richtungstreu führen</p> <p>Ostseitigen Radweg für Radverkehr</p> <p>Richtung Süden beibehalten,</p> <p>Piktogramme und Sicherheitstrennstreifen ergänzen</p> <p>Westseitig Schutzstreifen prüfen</p>	K

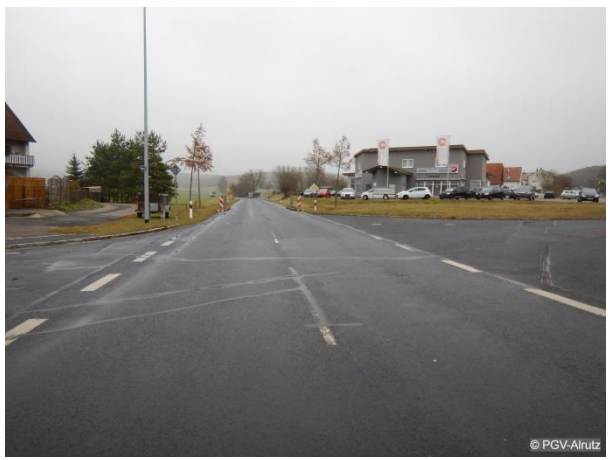
Nr.	Straßenabschnitt	Bestand / Problem	Lösungsansatz	Priorität	Fotos
101.	Hirschauer Straße Zw. Oberammersrichter Weg und St2238	Mischverkehr Gemeindeverbindungsstraße (100 km/h)	Geschwindigkeitsreduzierung auf max. 70 km/h	K

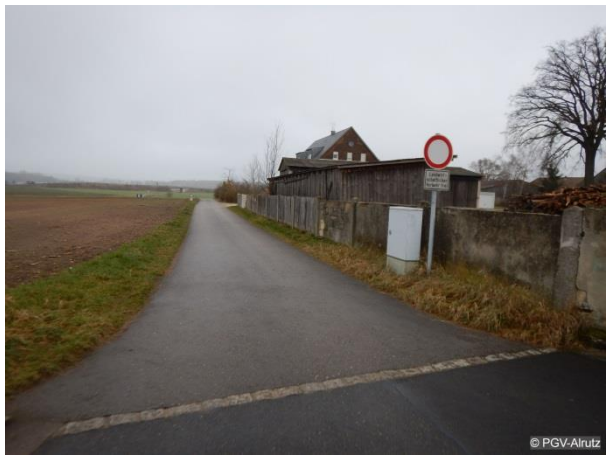
© PGV-Alrutz
102.	Wegeverbindung zwischen Froschweg und Am Sand	z.T. Fehlende Freigabe für den Radverkehr	Freigabe für Radverkehr ergänzen	K

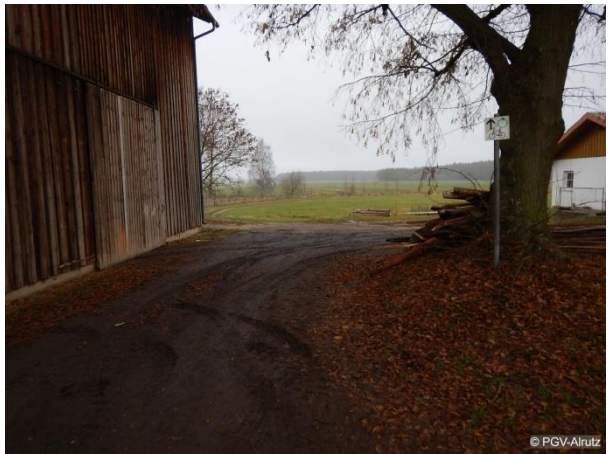
Nr.	Straßenabschnitt	Bestand / Problem	Lösungsansatz	Priorität	Fotos
103.	Wegeverbindung OT Schweighof Richtung Norden (Stadtgrenze)	Belagsqualität	Belagserneuerung	2

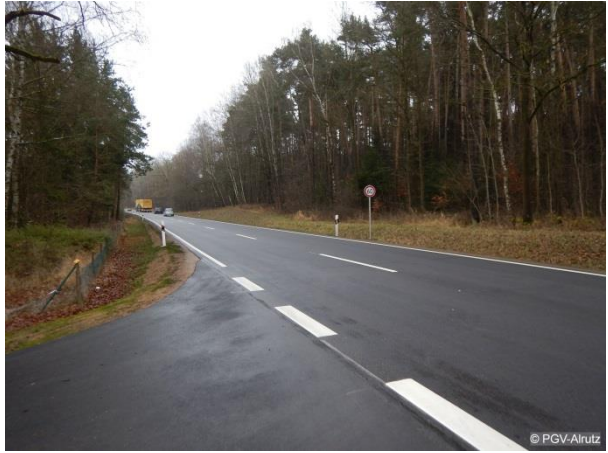
Nr.	Straßenabschnitt	Bestand / Problem	Lösungsansatz	Priorität	Fotos
105.	St2238	Mischverkehr Gemeindeverbindungsstraße (100 km/h) z.T. Geschwindigkeitsreduzierung auf 60 km/h Fehlende Anbindung Industriegebiet und OT Bernricht	Anbindung OT Bernricht und Industriegebiet Nord herstellen Geschwindigkeitsreduzierung durchgängig auf max. 70 km/h	1 K

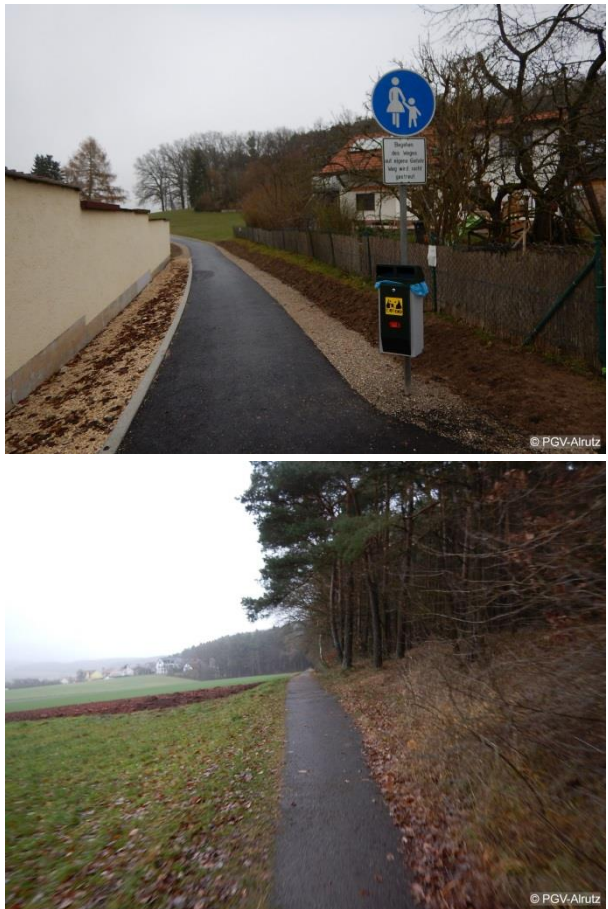
Nr.	Straßenabschnitt	Bestand / Problem	Lösungsansatz	Priorität	Fotos
106.	Wegeverbindung Zw. Hauerstraße und Ruckstraße <i>perspektivische Netzerweiterung</i>	Gehweg ohne Freigabe für Radverkehr unzureichende Breite für RAdverkehr	Wegeausbau und Freigabe für Radverkehr	2p

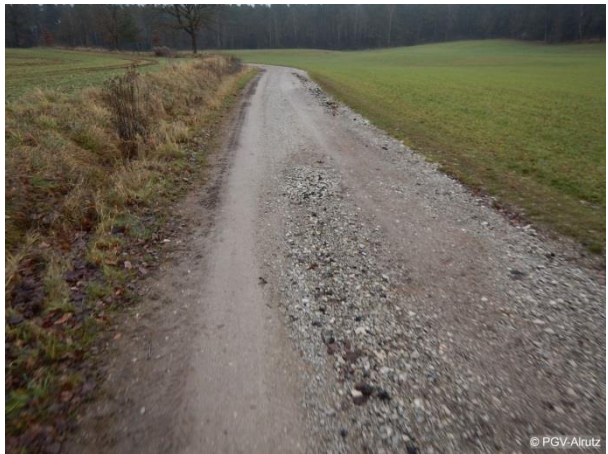
Nr.	Straßenabschnitt	Bestand / Problem	Lösungsansatz	Priorität	Fotos
107.	Verlängerung Oberammersrichter Weg bis Industriegebiet Nord	Belagsqualität	Durchgängiger Wegebau	1

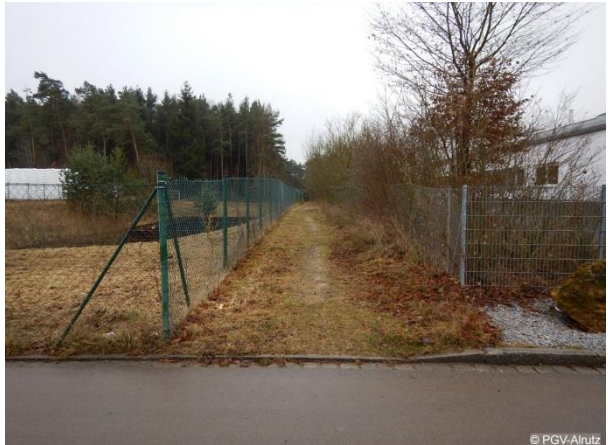
108.	Verlängerung Oskar-von- Miller-Straße Richtung Süden <i>Perspektivische Netzerweiterung</i>	Fehlende Wegeverbindung	Wegeneubau zur Anbindung Industriegebiet Nord	2p

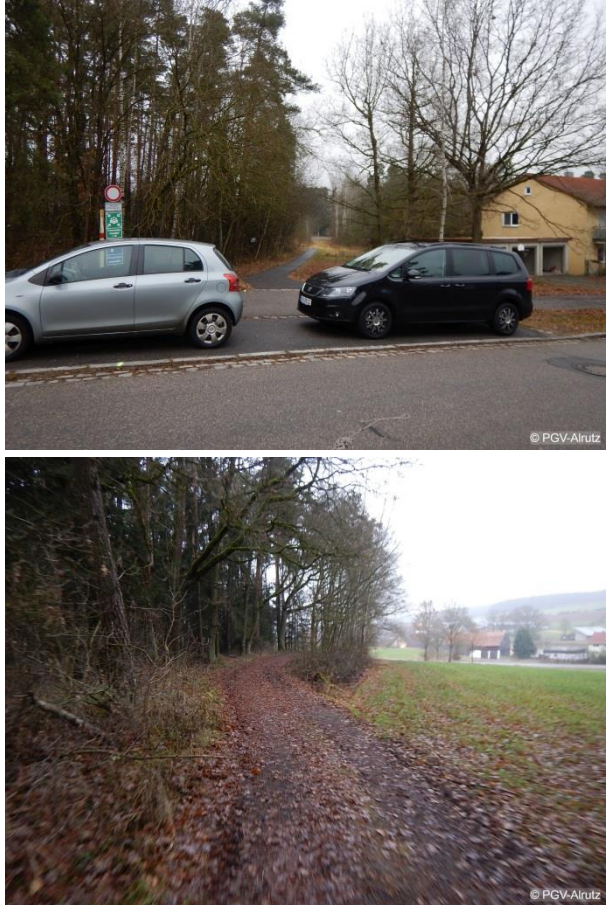
Nr.	Straßenabschnitt	Bestand / Problem	Lösungsansatz	Priorität	Fotos
109.	Verlängerung Oskar-von-Miller-Straße Zw. August-Borsig-Straße und Stadtgrenze	Fehlende Freigabe Radverkehr Zugang zu Wegeverbindung durch Kfz- Parken versperrt nördlich Max-Planck-Straße Belagsqualität	Anbindung Wegeverbindung an August- Borsig-Straße Freigabe für Radverkehr einrichten Durchgängiger Wegebau	2

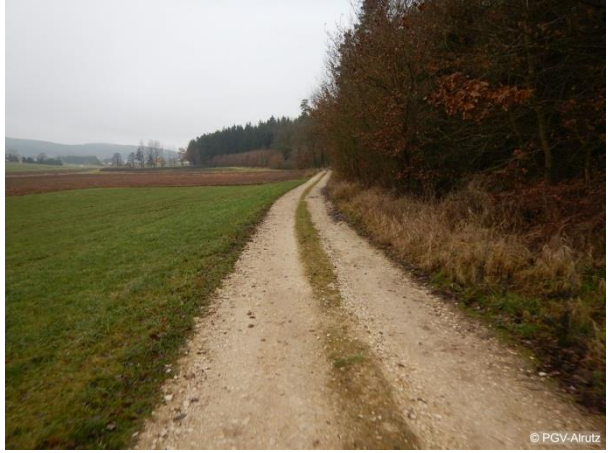
Nr.	Straßenabschnitt	Bestand / Problem	Lösungsansatz	Priorität	Fotos
110.	Wegeverbindung Zw. Verlängerung Oberammersrichter Weg und Verlängerung Langangerweg	Belagsqualität	Belagserneuerung	2

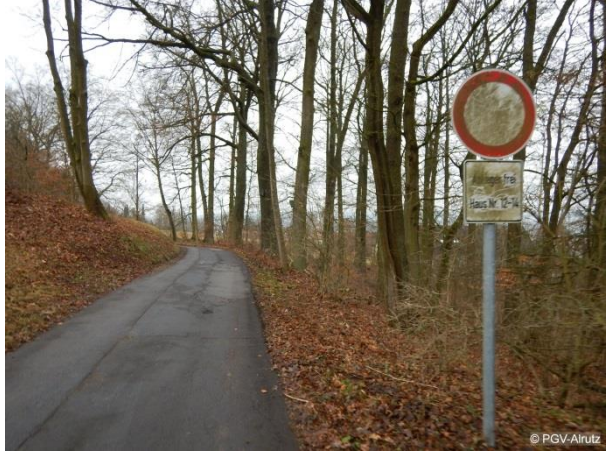
<p>A photograph showing a narrow, unpaved dirt path that runs parallel to a green field. The path appears to be in poor condition, with visible ruts and uneven surfaces. The background shows a line of trees and a hazy sky.</p>
111.	Philosophenweg	Fehlende Freigabe für den Radverkehr mehrere steile Anstiege	Freigabe für Radverkehr ergänzen	K

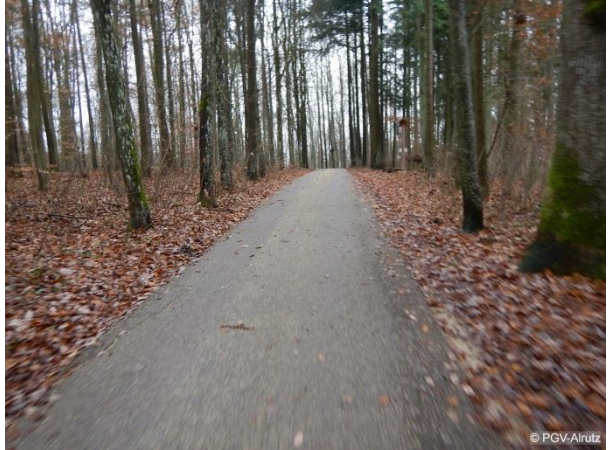
Nr.	Straßenabschnitt	Bestand / Problem	Lösungsansatz	Priorität	Fotos
112.	Verlängerung Mariahilfbergweg	Gehweg, fehlende Freigabe für den Radverkehr	Freigabe für Radverkehr ergänzen ggf. Abstimmung mit Forstbehörde bzw. Baulastträger nötig	K

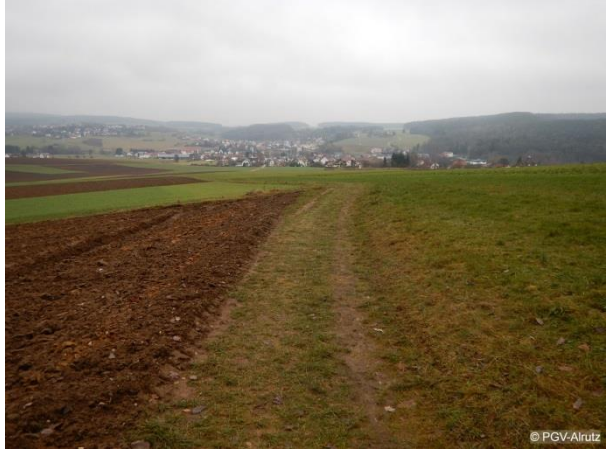
© PGV-Alrutz
113.	Wegeverbindung Zw. Verlängerung Mariahilfbergweg und Häustbergweg <i>perspektivische Netzerweiterung</i>	Fehlende Wegeverbindung	Wegeneubau	2p

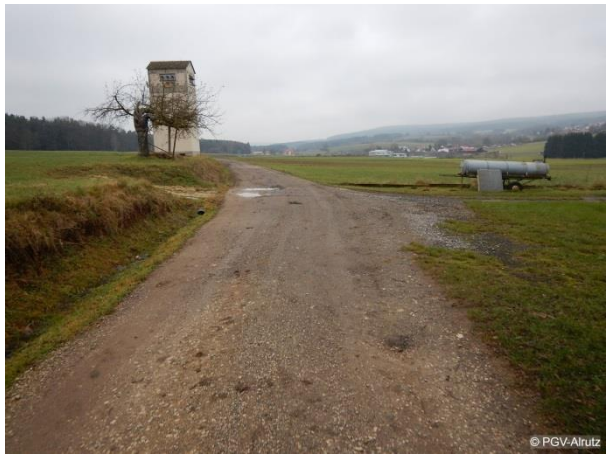
Nr.	Straßenabschnitt	Bestand / Problem	Lösungsansatz	Priorität	Fotos
114.	Wegeverbindung Zw. Hofweg und Verlängerung Langangerweg	Belagsqualität	Belagerneuerung	2

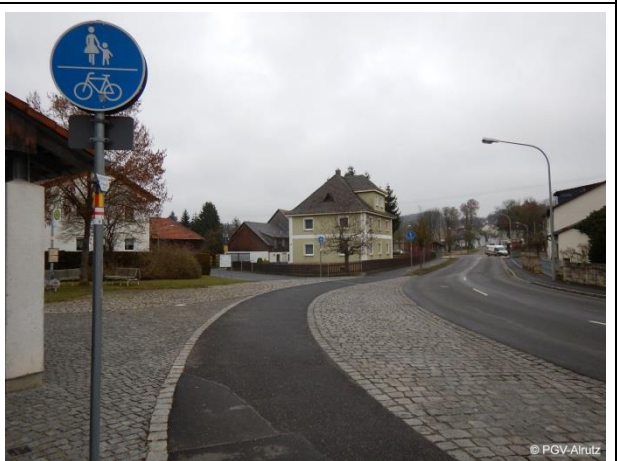
Nr.	Straßenabschnitt	Bestand / Problem	Lösungsansatz	Priorität	Fotos
116.	Hallstätter Straße Zw. Immenstetter Straße und Raigeringer Dorfstraße	Nordseitiger gemeinsamer Geh- und Radweg (Zweirichtungsverkehr)	<p>Radverkehr richtungstreu führen Nordseitigen Radweg für Radverkehr Richtung Westen beibehalten Südseitig Schutzstreifen prüfen</p> <p>Hallstätter Straße zwischen Immenstetter Straße und Raigeringer Dorfstraße Bestand</p>

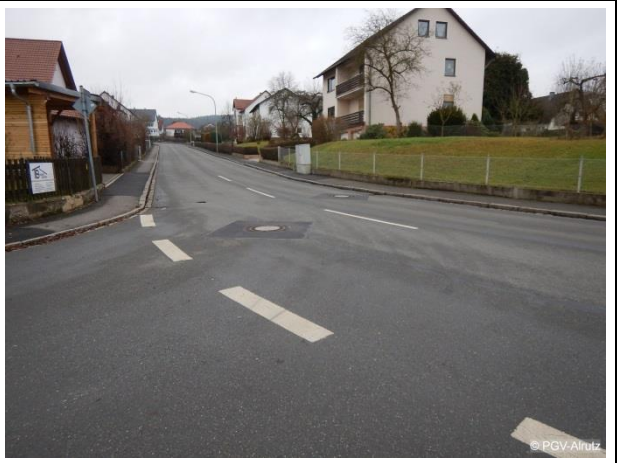
117.	Hallstätter Straße Zw. Raigeringer Dorfstraße und Kleinraigering	Mischverkehr DTV: ca. 6.700 Kfz/ 24 h (2016)	<p>Markierungslösung prüfen (ggf. einseitig, bergauf)</p> <p>Lösungsvorschlag</p>

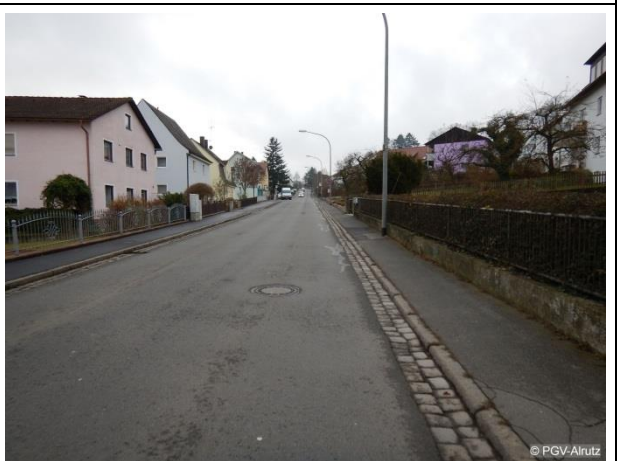
Nr.	Straßenabschnitt	Bestand / Problem	Lösungsansatz	Priorität	Fotos
118.	Kleinraigering Zw. Hallstätter Straße und Äußere Raigeringer Straße	Mischverkehr DTV: ca. 6.700- 7.600 Kfz/ 24 h (2016) Kleinraigering Bestand Westseite Ostseite

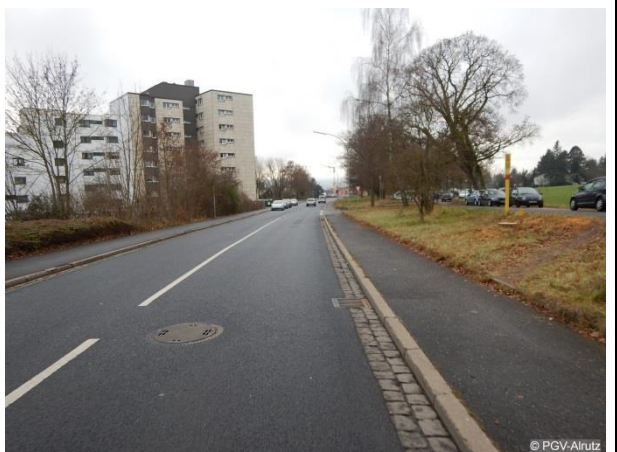
119.	Äußere Raigeringer Straße Zw. Kleinraigering und Raigeringer Straße	Mischverkehr DTV: ca. 7.400 Kfz/ 24 h (2011) Äußere Raigeringer Straße Bestand Westseite Ostseite

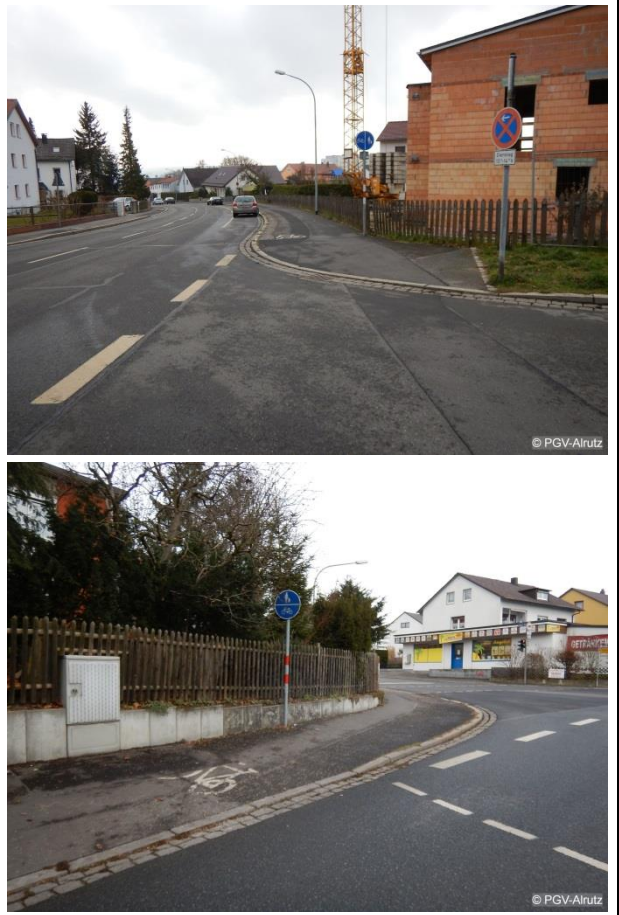
Nr.	Straßenabschnitt	Bestand / Problem	Lösungsansatz	Priorität	Fotos
120.	Berliner Straße Zw. Raigeringer Straße und Krumbacher Straße	Westseitiger Zweirichtungsradweg (fehlende Einheit von Entwurf und Betrieb) Kurz vor Krumbacher Straße gemeinsamer Geh- und Radweg (Zweirichtungsverkehr) in unzureichender Breite Fehlender Sicherheitstrennstreifen DTV: ca. 5.600-6.200 Kfz/ 24 h (2011)	Radverkehr richtungstreu führen Westseitigen Radweg für Radverkehr Richtung Süden beibehalten Abschnittsweise Ausbau auf Regelbreite Ostseitig Schutzstreifen prüfen	1

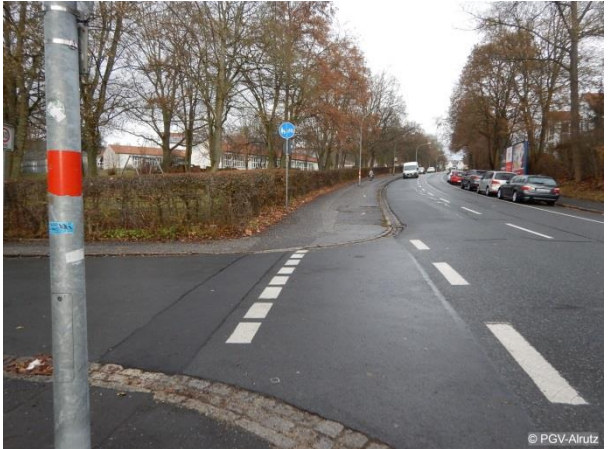
Nr.	Straßenabschnitt	Bestand / Problem	Lösungsansatz	Priorität	Fotos
121.	Dr.-Filchner-Straße	<p>Westseitiger Zweirichtungsradweg (fehlende Einheit von Entwurf und Betrieb) Fehlender Sicherheitstrennstreifen Belagsqualität Weit abgesetzte Furt an Einmündung Mosacher Straße Engstellen durch Lichtsignalmast</p> <p>DTV: ca. 4.000-4.400 Kfz/ 24 h (2011)</p>	<p>Radverkehr richtungstreu führen Westseitigen Radweg für Radverkehr Richtung Süden beibehalten Radverkehrsfurt fahrbahnnah führen Ostseitig Schutzstreifen prüfen</p>	K

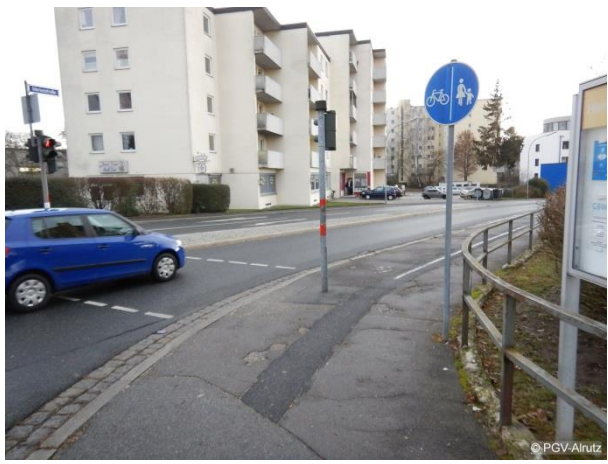
Nr.	Straßenabschnitt	Bestand / Problem	Lösungsansatz	Priorität	Fotos
122.	Merianstraße	<p>Westseitiger Zweirichtungsradweg (z.T. fehlende Einheit von Entwurf und Betrieb) Fehlender Sicherheitstrennstreifen Belagsqualität Engstellen durch Lichtsignalmast</p> <p>DTV: ca. 6.100-8.400 Kfz/ 24 h (2011)</p>	<p>Radverkehr richtungstreu führen Westseitigen Radweg für Radverkehr Richtung Süden beibehalten Ostseitig Schutzstreifen prüfen</p>	K

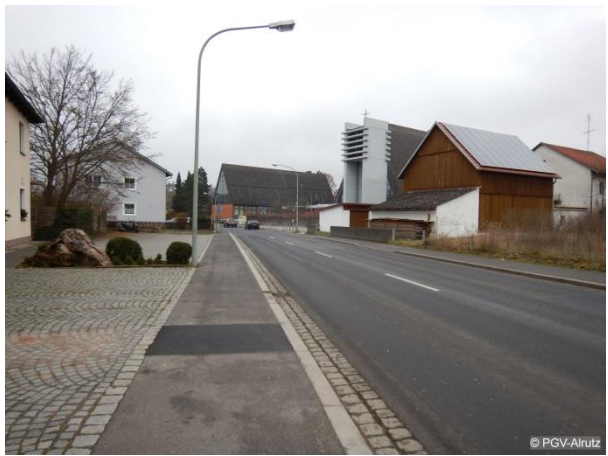
123.	Immenstetter Straße	<p>Westseitiger gemeinsamer Geh- und Radweg (Zweirichtungsverkehr) in deutlich unzureichender Breite</p> <p>DTV: ca. 10.000-10.300 Kfz/ 24 h (2016)</p>	<p>Radverkehr richtungstreu führen Wegeausbau bzw. Schutzstreifen (ggf. einseitig) prüfen Alternativ Temporeduzierung auf 30 km/h</p>	1

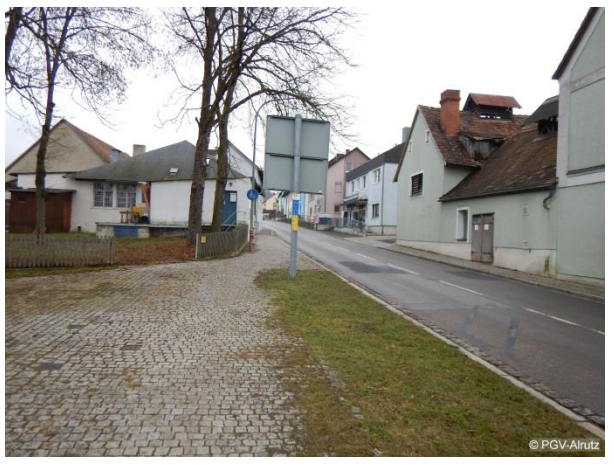
Nr.	Straßenabschnitt	Bestand / Problem	Lösungsansatz	Priorität	Fotos
124.	Hofmark Zw. Immenstetter Straße und erstem Gebäude auf der Nordseite	Nordseitiger gemeinsamer Geh- und Radweg (Zweirichtungsverkehr) in unzureichender Breite und Qualität Belagsqualität Fehlende Sicherung Radverkehr im Übergang zum Mischverkehr DTV: ca. 3.800 Kfz / 24 h (2016)	Radweg aufgeben Radverkehr im Mischverkehr führen Alternativ Markierungslösung prüfen	K

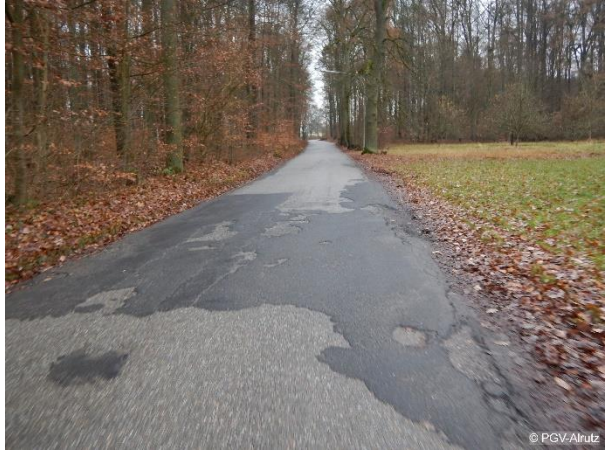
Nr.	Straßenabschnitt	Bestand / Problem	Lösungsansatz	Priorität	Fotos
126.	Bergauffahrt	Mischverkehr Belagsqualität	Belagserneuerung	2

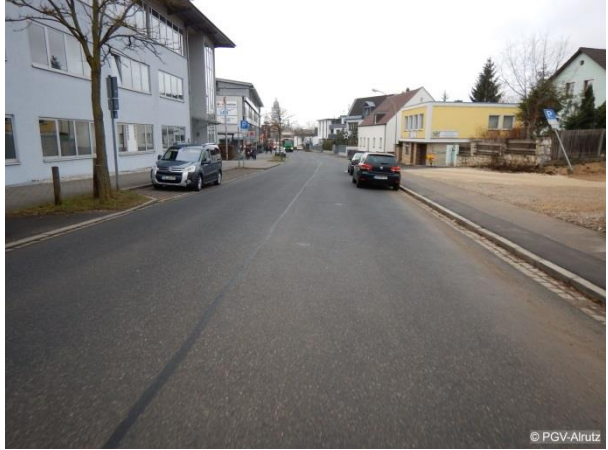
<small>© PGV-Alrutz</small>
127.	Jahnstraße	Mischverkehr DTV ca. 3.800-7.000 Kfz/ 24 h (2011)	Markierungslösung prüfen	K

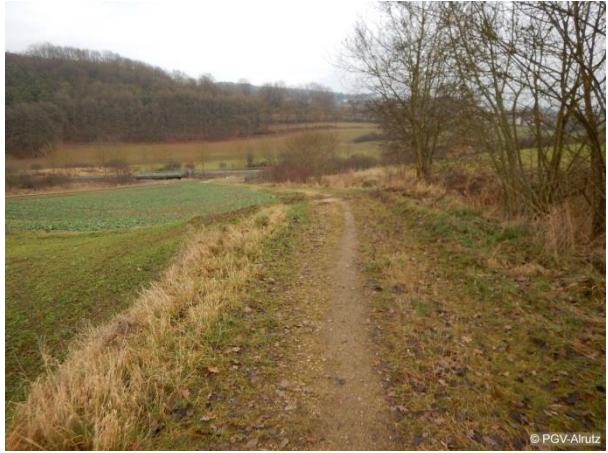
Nr.	Straßenabschnitt	Bestand / Problem	Lösungsansatz	Priorität	Fotos
128.	Wegeverbindung zwischen Ägidienstraße und Verlängerung Fagerastraße <i>perspektivische Netzerweiterung</i>	Fehlende Verbindung	Wegeneubau	2p

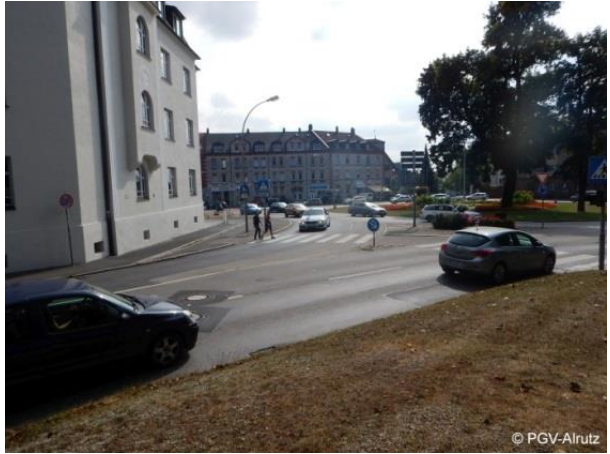
Nr.	Straßenabschnitt	Bestand / Problem	Lösungsansatz	Priorität	Fotos
131.	Kreisverkehr am Nabburger Tor	unübersichtliche Verkehrsführung umwegige bzw. fehlende Querungsmöglichkeiten für Radverkehr fehlende Radverkehrsanlage Unfallschwerpunkt Hinweis: Fußgängerüberwege über zwei Fahrstreifen nicht zulässig	Komplettumbau Knoten, ggf. Signalisierung (z.B. „Dunkelampel“) Sicherheit vor Leistungsfähigkeit Rad- bzw. Fußverkehr gleichberechtigt berücksichtigen	1

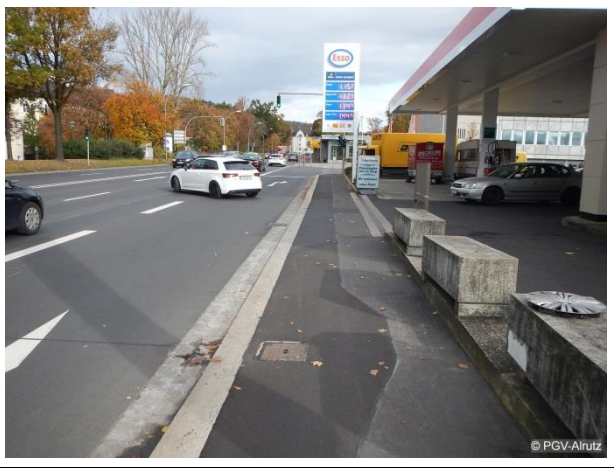
Nr.	Straßenabschnitt	Bestand / Problem	Lösungsansatz	Priorität	Fotos
133.	Kurfürstenring Zw. Schießstätteweg und Am Anschuß	Nordseite: gemeinsamer Geh- und Radweg (Zweirichtungsverkehr) Südseite: keine RVA DTV: ca. 27.100 Kfz/ 24 h (2011)	Radverkehr im Ring richtungstreu führen Bau südseitige Radverkehrsanlage in Regelbreite zzgl. Sicherheitstrennstreifen zur Fahrbahn Alternativ: Markierung von Radfahrstreifen prüfen Furtmarkierung an Zufahrt Tankstelle inkl. Piktogramme	1

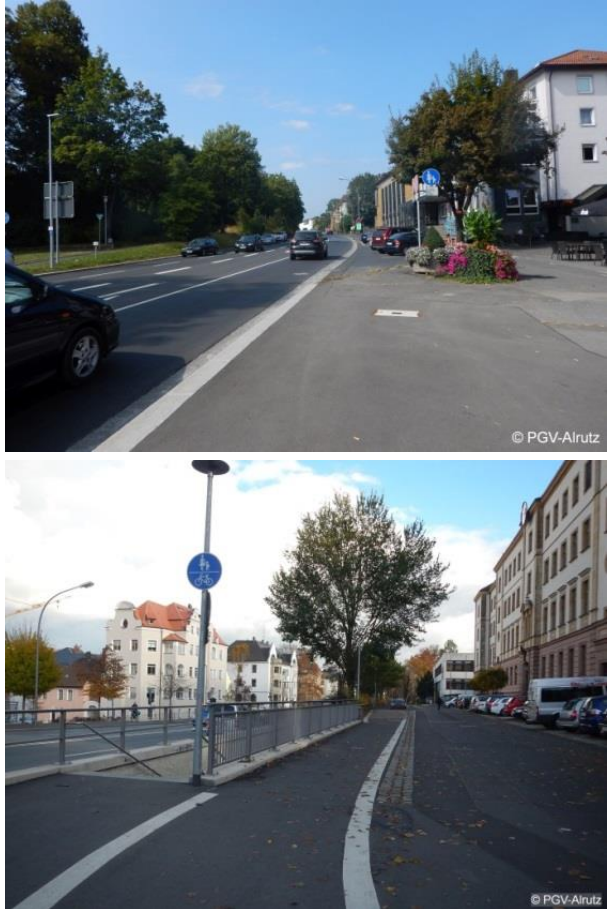
Nr.	Straßenabschnitt	Bestand / Problem	Lösungsansatz	Priorität	Fotos
135.	Kaiser-Wilhelm-Ring zw. Wingershofer Straße und Malteserplatz	Nordseitig Gehweg, Radverkehr frei in unzureichender Breite z.T. Kfz-Parken auf RVA Südseitig gemeinsamer Geh- und Radweg (Zwei Richtungsverkehr) - von der Straße durch Böschung und Grünzug getrennt DTV: ca. 25.300 Kfz/ 24 h (2011)	Radverkehr im Ring richtungstreu führen Neubau südseitige straßenbegleitende Radverkehrsanlage in Regelbreite zzgl. Sicherheitstrennstreifen zur Fahrbahn Alternativ: Markierung von Radfahrstreifen prüfen	1

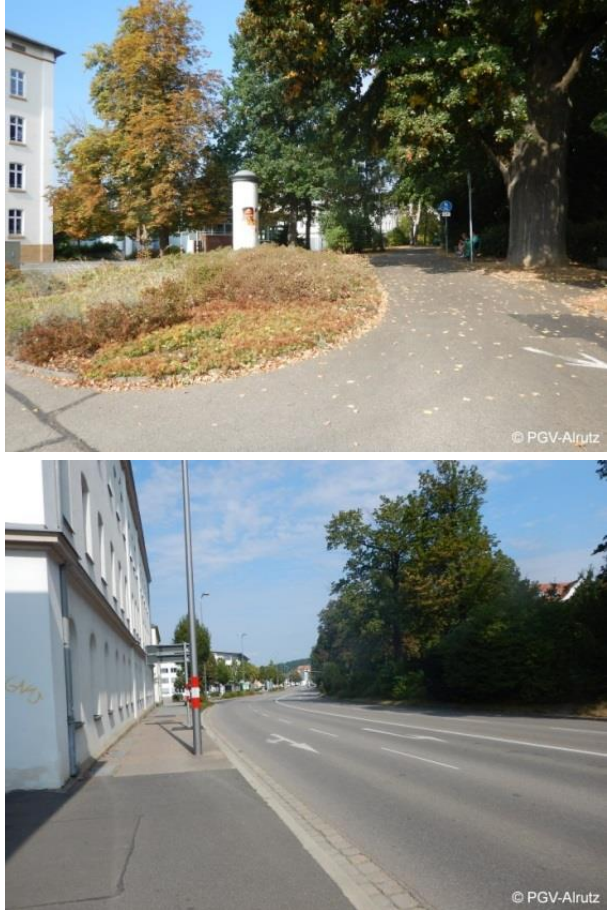
Nr.	Straßenabschnitt	Bestand / Problem	Lösungsansatz	Priorität	Fotos
137.	Kaiser-Wilhelm-Ring zw. Sechserstraße und Georg-Grammer-Straße	beidseitig gemeinsame Geh- und Radwege (Zweirichtungsverkehr) Ostseitiger Radweg abgesetzt und durch Grünzug von Straße getrennt Westseitig unzureichende Breite bzw. fehlender Sicherheitstrennstreifen unzureichende Kombination beidseitig benutzungspflichtiger Führung DTV: ca. 15.400 Kfz/ 24 h (2011)	Radverkehr im Ring richtungstreu führen Neubau ostseitige straßenbegleitende Radverkehrsanlage in Regelbreite zzgl. Sicherheitstrennstreifen zur Fahrbahn Alternativ: Markierung von Radfahrstreifen prüfen	1

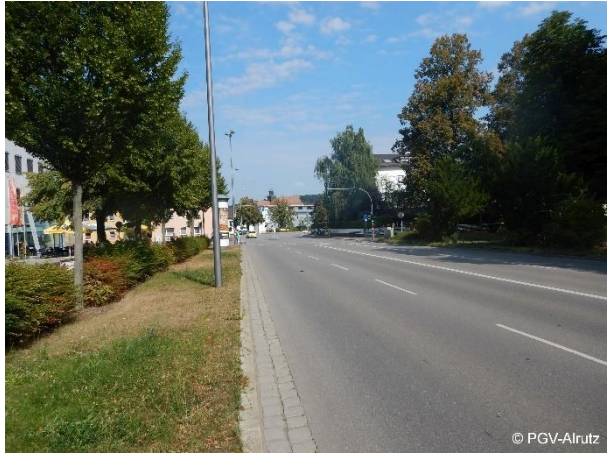
Nr.	Straßenabschnitt	Bestand / Problem	Lösungsansatz	Priorität	Fotos
138.	Kaiser-Wilhelm-Ring zw. Georg-Grammer- Straße und Fleurystraße	beidseitig gemeinsame Geh- und Radwege (Zweirichtungsverkehr) Ostseitiger Radweg abgesetzt und durch Grünzug von Straße getrennt unzureichende Kombination beidseitig benutzungspflichtiger Führung DTV: ca. 15.400 Kfz/ 24 h (2011)	Radverkehr im Ring richtungstreu führen Neubau ostseitige straßenbegleitende Radverkehrsanlage in Regelbreite zzgl. Sicherheitstrennstreifen zur Fahrbahn Alternativ: Markierung von Radfahrstreifen prüfen	1

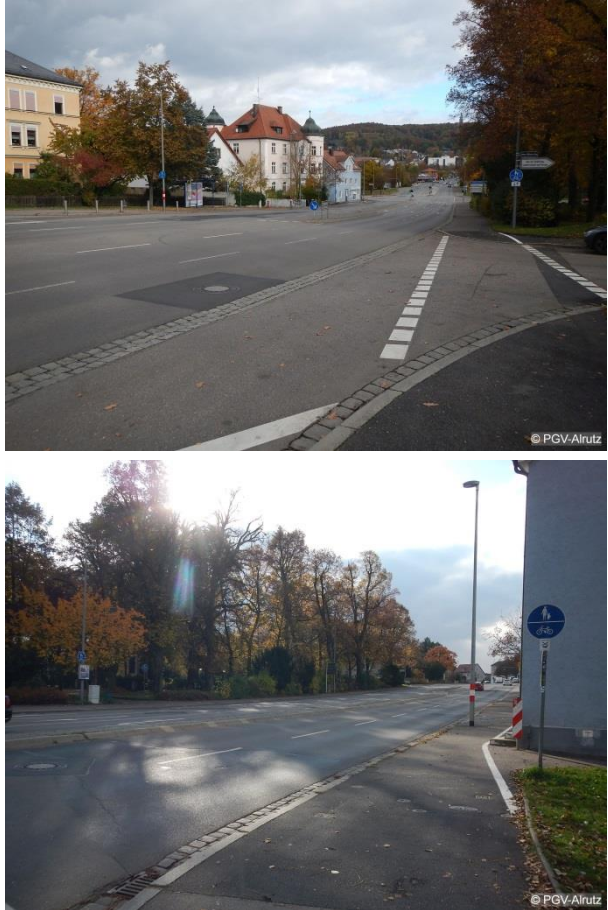
Nr.	Straßenabschnitt	Bestand / Problem	Lösungsansatz	Priorität	Fotos
139.	Kaiser-Wilhelm-Ring zw. Fleurystraße und Sulzbacher Straße	beidseitig gemeinsame Geh- und Radwege (Zweirichtungsverkehr) unzureichende Kombination beidseitig benutzungspflichtiger Führung Engstellen Radverkehrsfurt Max-Josef-Straße sehr weit abgesetzt DTV: ca. 19.100-21.400 Kfz/ 24 h (2011)	Radverkehr im Ring richtungstreu führen Ausbau beidseitiger straßenbegleitender Radverkehrsanlagen in Regelbreite zzgl. Sicherheitstrennstreifen zur Fahrbahn Alternativ: Markierung von Radfahrstreifen prüfen Radverkehrsfurt Max-Josef-Straße fahrbahnnah führen	1

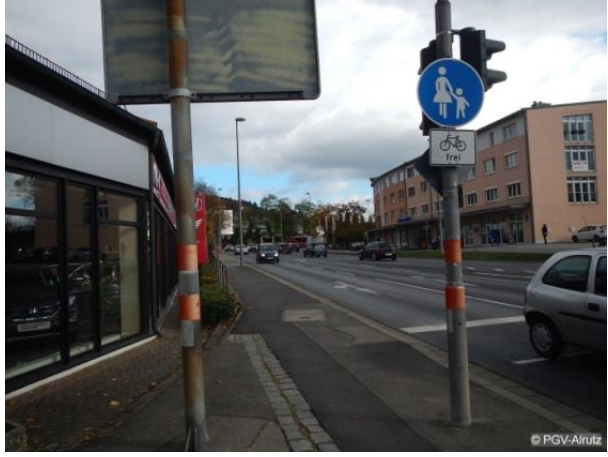
Nr.	Straßenabschnitt	Bestand / Problem	Lösungsansatz	Priorität	Fotos
141.	Pfalzgrafenring zw. Bayreuther Straße und Ziegeltorplatz	Nordseitig gemeinsamer Geh- und Radweg (Zweirichtungsverkehr) in unzureichender Breite DTV: ca. 31.700 Kfz/ 24 h (2011)	Radverkehr im Ring richtungstreu führen Ausbau beidseitiger straßenbegleitender Radverkehrsanlagen in Regelbreite zzgl. Sicherheitstrennstreifen zur Fahrbahn Alternativ: Markierung von Radfahrstreifen prüfen	1

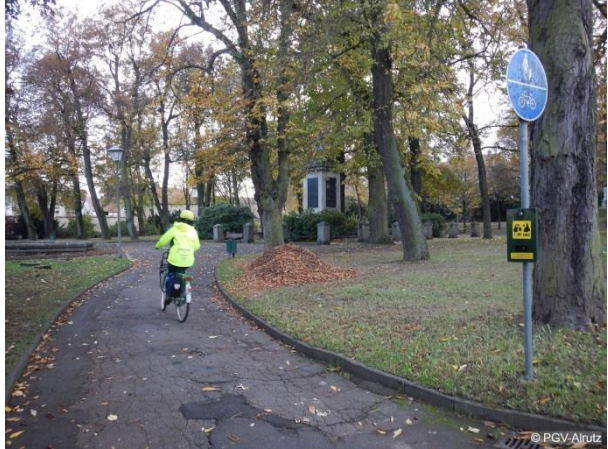
142.	Maxplatz	selbständige Wegeverbindung Belagsqualität	Belagserneuerung	2

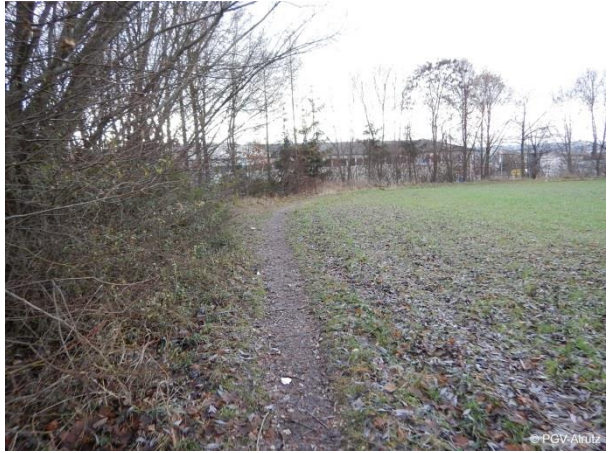
Nr.	Straßenabschnitt	Bestand / Problem	Lösungsansatz	Priorität	Fotos
144.	Wegeverbindung Nördlich Auf-/Abfahrt AM 30/Regensburger Straße perspektivische Netzerweiterung	fehlende Wegeverbindung („Trampelpfad“) fehlende Querungsmöglichkeit Regensburger Straße zum Erreichen Radverkehrsanlage auf Südseite	Wegeneubau Querungshilfe (ggf. signalisiert) Regensburger Straße	2p

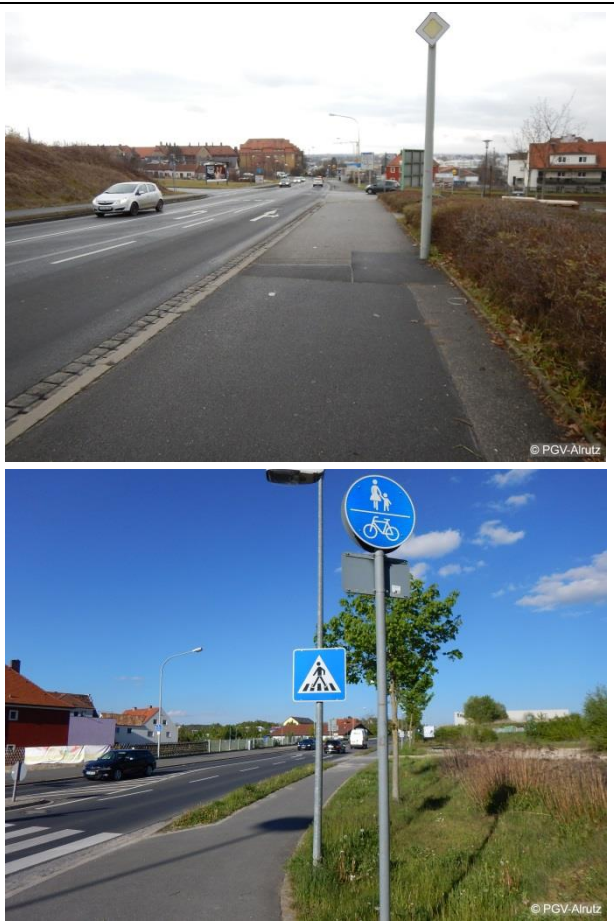
Nr.	Straßenabschnitt	Bestand / Problem	Lösungsansatz	Priorität	Fotos
145.	Leopoldstraße Zw. Am Bergsteig und Barbarastraße	<p>Beidseitig gemeinsame Geh- und Radwege Nordseite fehlende Sicherheitstrennstreifen Südseite Zweirichtungsverkehr unzureichende Kombination beidseitig benutzungspflichtiger Führung Fehlende Berücksichtigung des Radverkehrs in Kreiszufahrten bei gleichzeitiger Markierung von Fußgängerüberwegen an Querungsstellen am Kreisverkehr</p> <p>DTV: ca. 12.000 Kfz/ 24 h (2011)</p>	<p>Radverkehr richtungstreu führen Nordseite Sicherheitstrennstreifen ergänzen Fußgängerüberwege in Kreiszufahrten durch Radverkehrsfurten ergänzen Alternativ: Radweg im Vorfeld des Kreises gesichert auf Fahrbahn führen.</p>	2

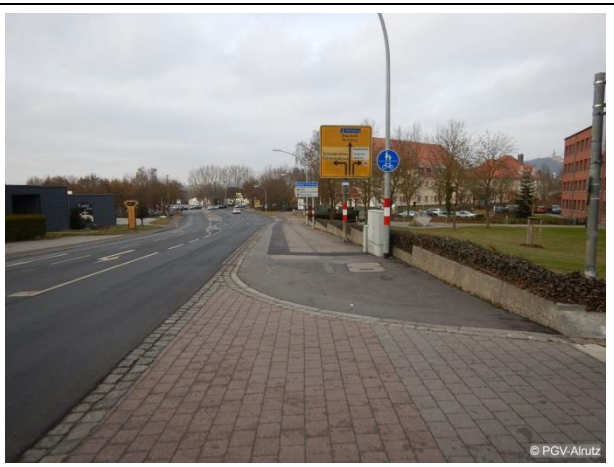
Nr.	Straßenabschnitt	Bestand / Problem	Lösungsansatz	Priorität	Fotos
147.	Kümmersbrucker Straße Zw. Leopoldstraße und Drahthammerstraße	Nordseite: gemeinsamer Geh-/Radweg (Zwei Richtungsverkehr) Fehlender Sicherheitstrennstreifen Südseite: keine RVA	Radverkehr richtungstreu führen Ausbau Seitenraum Südseite zu Radverkehrsanlagen in Regelbreite zzgl. Sicherheitstrennstreifen	2

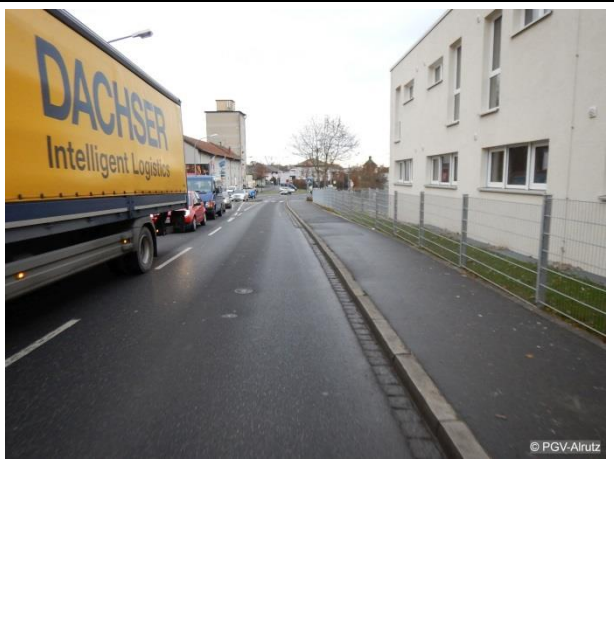
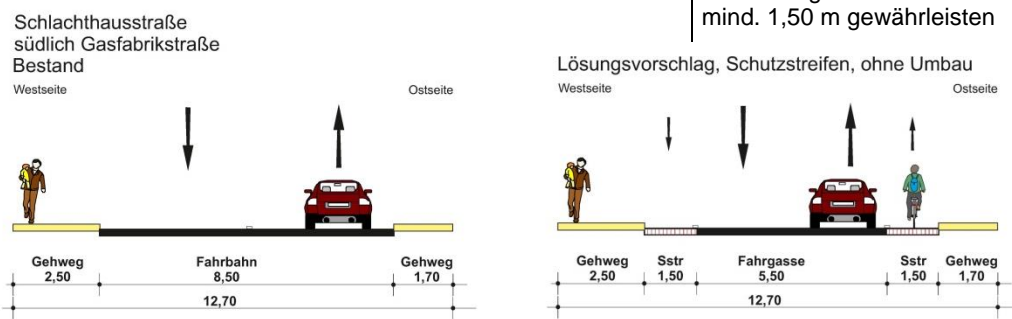
148.	Schlachthausstraße	Mischverkehr ungünstige Sichtbeziehungen Einmündung Amselweg Poller zur Anbindung Zeisiggasse DTV: ca. 13.300-14.800 Kfz/ 24 h (2011)	Beidseitig Schutzstreifen markieren Alternativ: Einseitiger Ausbau Seitenraum (bergauf) zum gemeinsamen Geh- und Radweg in Regelbreite zzgl. Sicherheitstrennstreifen, bergab Schutzstreifen markieren Einmündung Amselweg berücksichtigen Poller zur Zeisiggasse entfernen oder durch reflektierende Poller mit Boden- markierung ersetzen. Durchlassbreite mind. 1,50 m gewährleisten	1

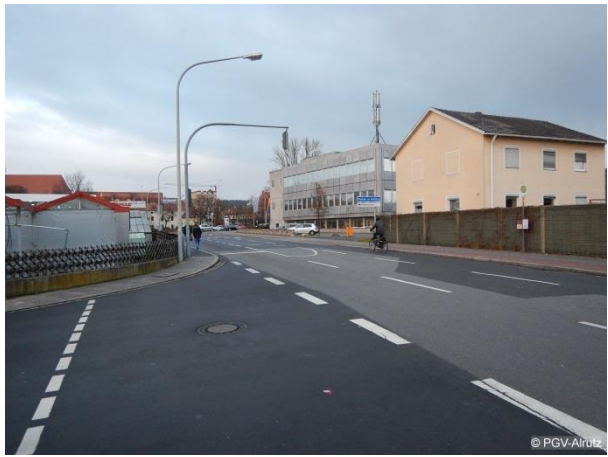
Nr.	Straßenabschnitt	Bestand / Problem	Lösungsansatz	Priorität	Fotos
151.	Schießstätteweg Zwischen Kurfürstenring und Gasfabrikstraße	Ostseitiger Zweirichtungsradweg in unzureichender Breite Fehlender Sicherheitstrennstreifen DTV: ca. 7.600 Kfz/ 24 h (2011)	Radverkehr richtungstreu führen Ostseitiger Radweg für Radverkehr Richtung Norden beibehalten Westseitig Markierungslösung prüfen	2

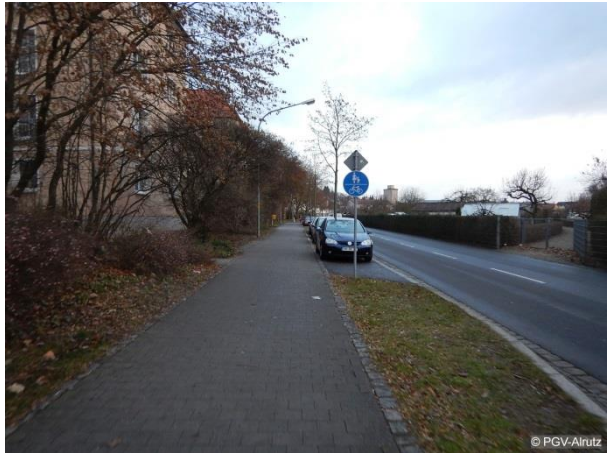
152.	Schießstätteweg Zw. Gasfabrikstraße und Drahthammerstraße	Ostseitiger gemeinsamer Geh- und Radweg (Zweirichtungsverkehr) Fehlender Sicherheitstrennstreifen zu parkenden Kfz DTV: ca. 6.300 Kfz/ 24 h (2011)	Radverkehr richtungstreu führen Ostseitiger Radweg für Radverkehr Richtung Norden beibehalten Westseitig Markierungslösung prüfen	2
