Stadt Amberg

Radverkehrskonzept 2017

Anlagenband zum Schlussbericht

Hannover, am 05. Dezember 2017

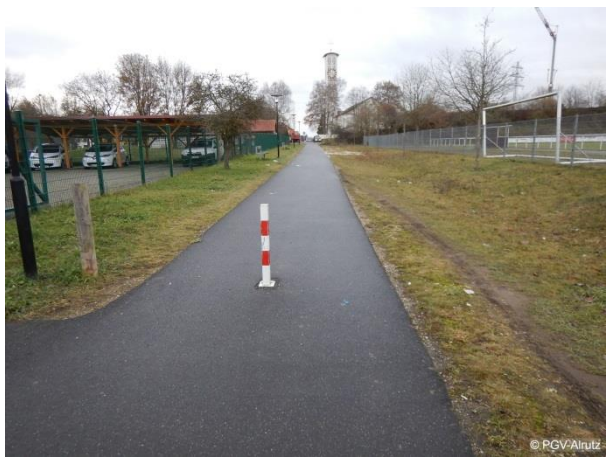
Nr.	Straßenabschnitt	Bestand / Problem	Lösungsansatz	Priorität	Fotos
153.	Königsberger Straße zw. KiTa und Rosenthalstraße	Einfahrverbot von Rosenthalstraße Poller Unzureichende Bordabsenkung auf Höhe KiTa	Freigabe für Radverkehr einrichten Poller entfernen oder durch reflektierende Poller mit Bodenmarkierung ersetzen. Durchlassbreite mind. 1,50 m gewährleisten Borde absenken	K

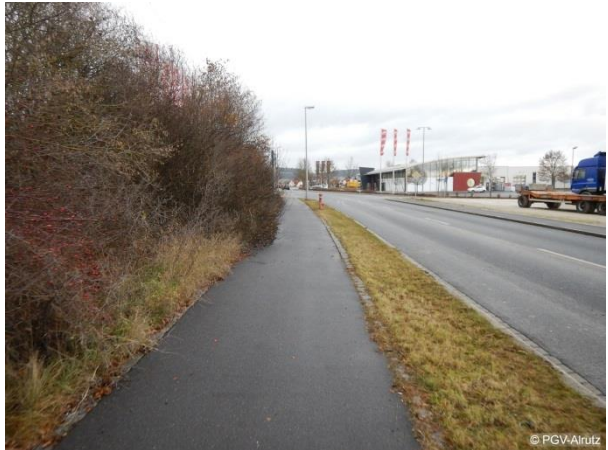
154.	An den Franzosenäckern	Nordseitiger gemeinsamer Geh- und Radweg (Zweirichtungsverkehr) DTV: ca. 2.900-4.500 Kfz/ 24 h (2011) Fehlender Grünschnitt	Benutzungspflicht aufheben Radverkehr Richtung Osten im Mischverkehr führen Regelmäßiger Grünschnitt	K D

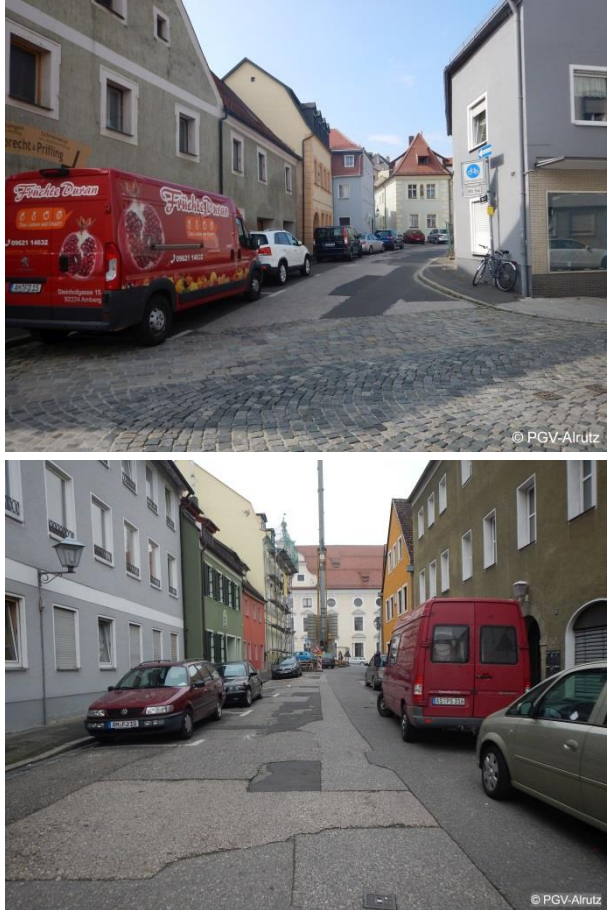
Nr.	Straßenabschnitt	Bestand / Problem	Lösungsansatz	Priorität	Fotos
155.	Neustift	Fahrradstraße Belagsqualität	Belagserneuerung	1

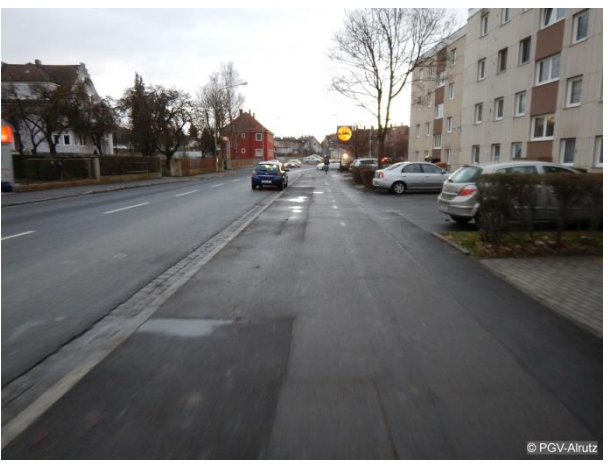
Nr.	Straßenabschnitt	Bestand / Problem	Lösungsansatz	Priorität	Fotos
162.	Barbarastraße	Westseitiger gemeinsamer Geh- und Radweg (Zweirichtungsverkehr) abschnittsweise fehlender Sicherheitstrennstreifen DTV: ca. 7.700-9.200 Kfz/ 24 h (2011)	Radverkehr richtungstreu führen Westseitiger Radweg für Radverkehr Richtung Süden beibehalten, Sicherheitstrennstreifen markieren Westseitig Markierungslösung prüfen	K

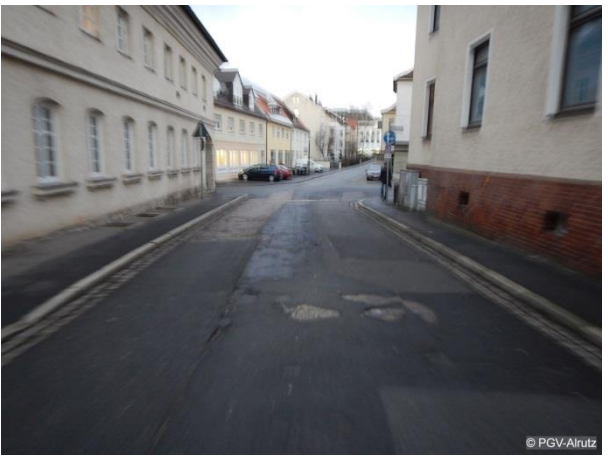
163.	Dreifaltigkeitsstraße zw. Regensburger Straße und Bäumlstraße	Mischverkehr Belagsqualität	Belagserneuerung	2

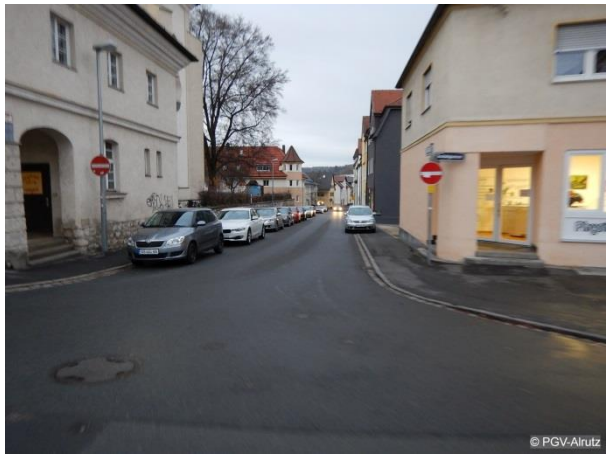
Nr.	Straßenabschnitt	Bestand / Problem	Lösungsansatz	Priorität	Fotos
164.	Bäumlstraße Zw. Raigeringer Straße und Dreifaltigkeitsstraße	Einbahnstraße ohne Freigabe für den Radverkehr in Gegenrichtung	Freigabe für Radverkehr in Gegenrichtung prüfen	K

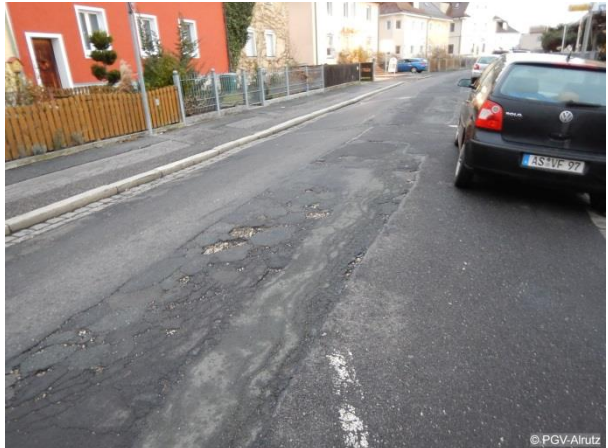
A photograph showing a narrow street in Amberg. On the left, several cars are parked along the curb. The street is flanked by multi-story buildings with light-colored facades. A red circular sign with a white diagonal line is visible on the left. The sky is overcast.
165.	Bäumlstraße Zw. Dreifaltigkeitsstraße und Mosacherweg	Mischverkehr Belagsqualität	Belagserneuerung	2

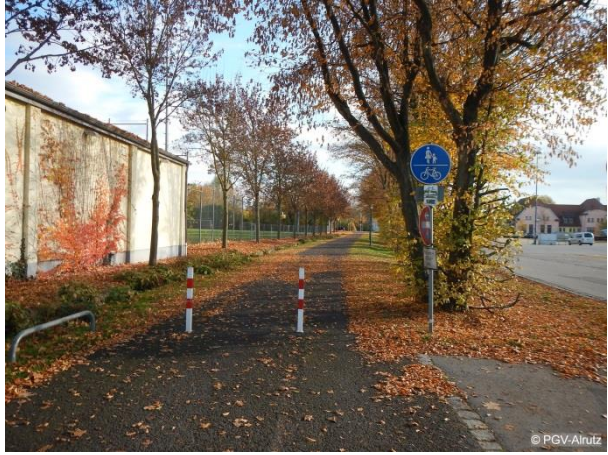
Nr.	Straßenabschnitt	Bestand / Problem	Lösungsansatz	Priorität	Fotos
166.	Am Schanzl	Gemeinsamer Geh-/Radweg Belagsqualität	Belagserneuerung	2

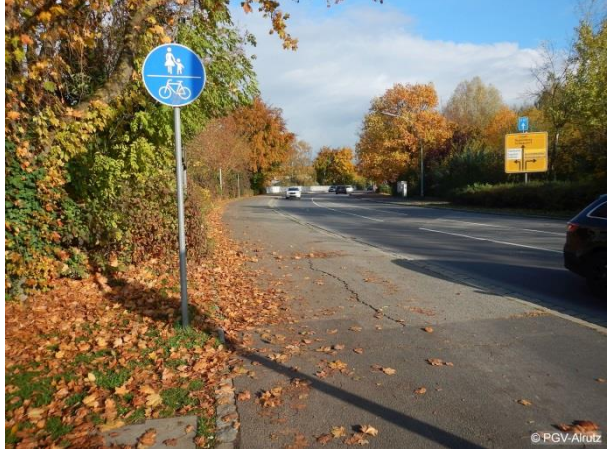
167.	Bruno-Hofer-Straße Zw. Werner-von-Siemens- Straße und Perigueux Brücke	Nordseitiger gemeinsamer Geh- und Radweg (Zweirichtungsverkehr) fehlender Sicherheitstrennstreifen DTV: ca. 15.900-16.400 Kfz/ 24 h (2011)	Radverkehr richtungstreu führen Nordseitiger Radweg für Radverkehr Richtung Westen beibehalten Südseitig Markierungslösung prüfen	K

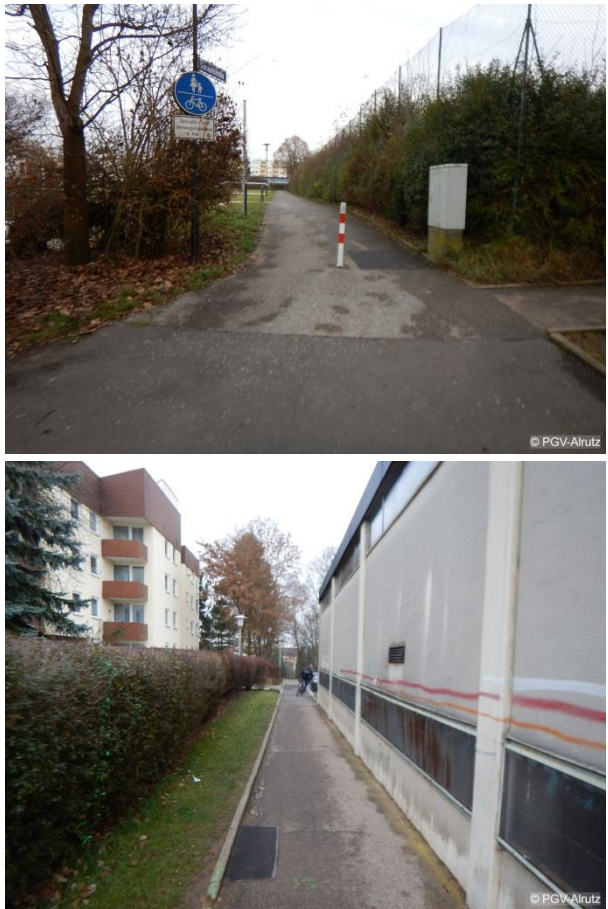
Nr.	Straßenabschnitt	Bestand / Problem	Lösungsansatz	Priorität	Fotos
170.	Wegeverbindung zwischen Dunant-Straße und Röntgenstraße über Rotkreuzplatz	Poller Engstellen wichtige Schülerverbindung	Poller entfernen oder durch reflektierende Poller mit Bodenmarkierung ersetzen. Durchlassbreite mind. 1,50 m gewährleisten Wegeausbau zwischen Rotkreuzplatz und Röntgenstraße auf maximal mögliche Breite	K 1

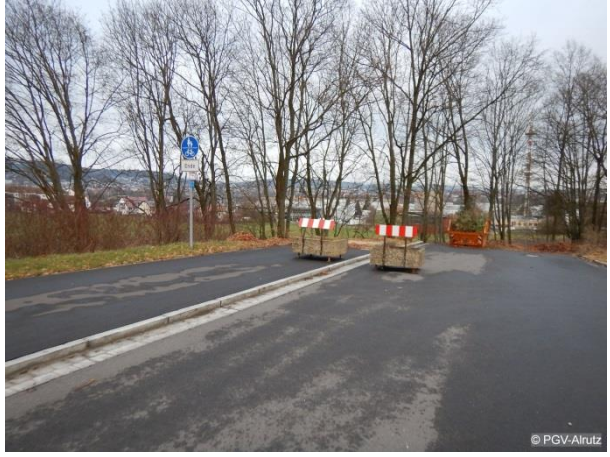
Nr.	Straßenabschnitt	Bestand / Problem	Lösungsansatz	Priorität	Fotos
173.	Stauffenbergstraße Verbindung Höhe Kreisverkehr zum Liebengrabenweg <i>Perspektivische Netzerweiterung</i>	fehlende Wegeverbindung	Wegeneubau	2p

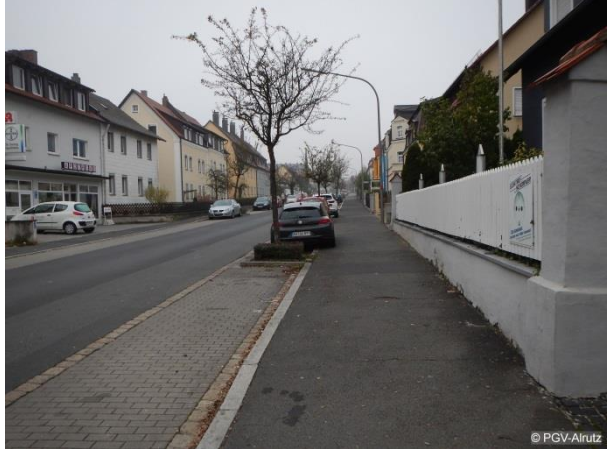
174.	Eglseer Straße Zw. Kaiser-Wilhelm-Ring und Velhornstraße	Ostseite Gehweg, Radverkehr frei Fehlender Sicherheitstrennstreifen Kfz-Parken auf dem Gehweg DTV: ca. 3.700-5.400 Kfz/ 24 h (2011)	Sicherheitstrennstreifen und Piktogramme ergänzen Kfz-Parken auf Radverkehrsanlage unterbinden Alternativ: Freigabe für Radverkehr aufheben und Radverkehr im Mischverkehr führen	K

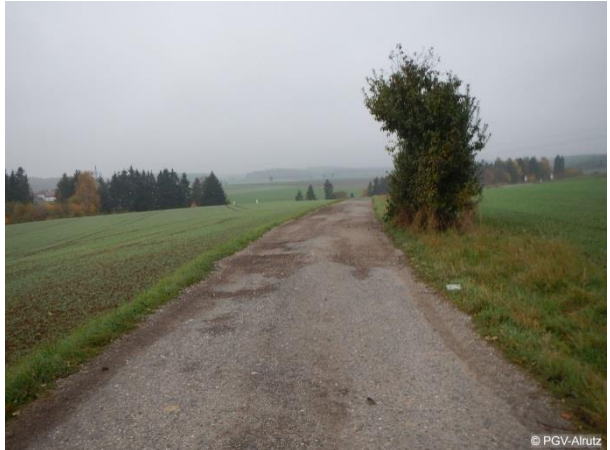
Nr.	Straßenabschnitt	Bestand / Problem	Lösungsansatz	Priorität	Fotos
175.	Othmayrstraße Einmündung Eglseer Straße	Poller ungünstige Sicht	Poller entfernen oder durch reflektierende Poller mit Bodenmarkierung ersetzen. Durchlassbreite mind. 1,50 m gewährleisten Parken im Einmündungsbereich unterbinden ggf. Aufstellbereich (vorgezogener Seitenraum) einrichten	K	 
176.	Wegeverbindung Zw. Frühlingstraße und Nürnberger Straße	Belagsschäden	Belagsausbesserung	2

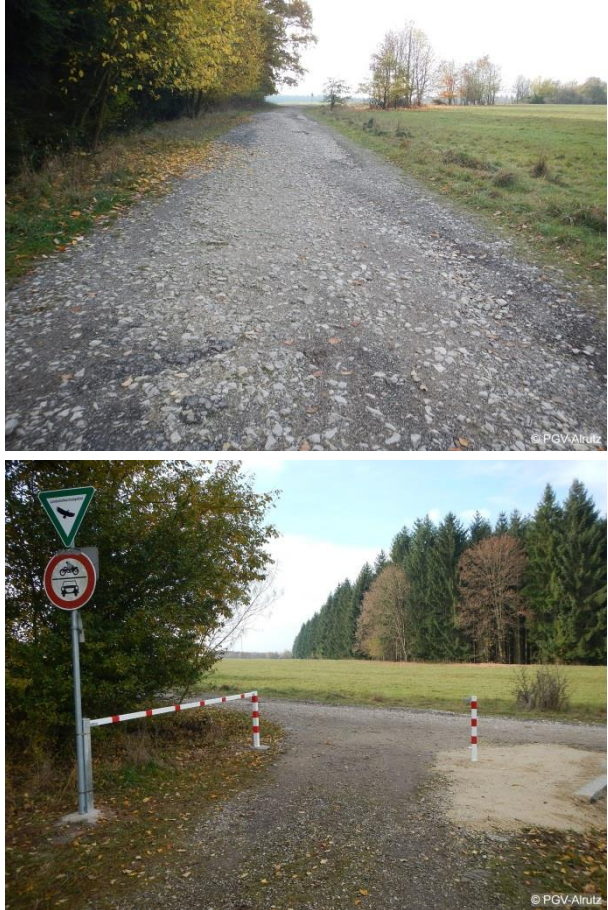
Nr.	Straßenabschnitt	Bestand / Problem	Lösungsansatz	Priorität	Fotos
177.	Runde um Flugplatz Rammertshof Amberg zw. Postweiher und Lengeloher Straße	Wegeverbindung (Teil der Alternative zum Amberger Radrundwanderweg) abschnittsweise Belagsqualität Schranke	Belagserneuerung durchgängige Befahrbarkeit gewährleisten ggf. Netzänderung Radrundwanderweg	2
