**Schulwegsituation Kreuzung Steingutstraße/Ruoffstraße und Steingutstraße/
Galgenbergweg (Bahnunterführung)**

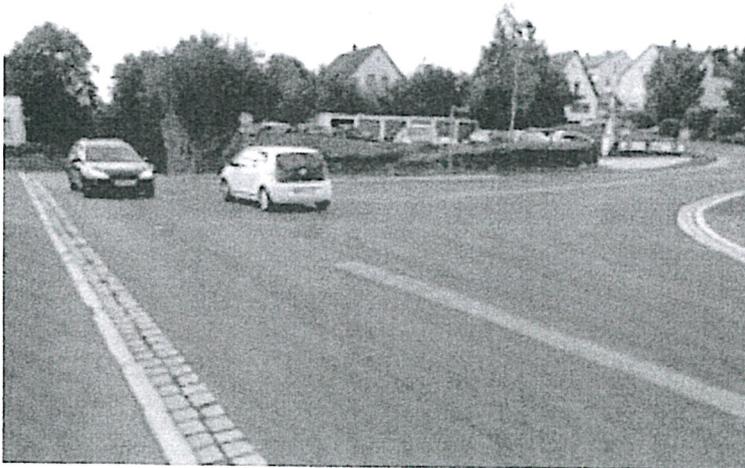
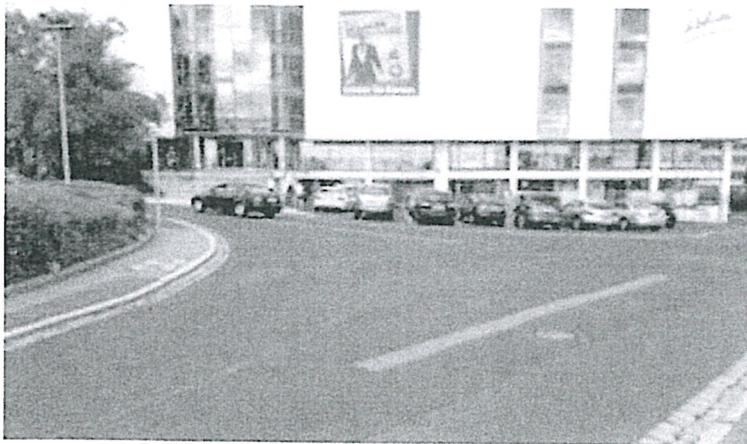
Kreuzung Steingutstraße/Ruoffstraße (Möbelhaus Frauendorfer)

Der oben genannte Kreuzungsbereich stellt aufgrund der Fahrbahnbreite Steingutstraße ein großes Hindernis dar. Zusätzlich kommen ein- und ausparkende Autos des Möbelhauses hinzu, deren Parkplatz fließend mit und über den Gehsteig verläuft. Auch der Gehsteig auf der Stadtseite ist als Ausweichroute nicht geeignet, da hier eine Gehwegbreite von unter 100 cm vorliegt (empfohlene Seitenraumbreite 250 cm).

Wir bitten folgende „Lösungsansätze“ auf Notwendigkeit, Sinnhaftigkeit und/oder Realisierbarkeit zu prüfen:

- Einbringen einer **Querungshilfe** als Insel, dadurch bessere Strukturierung des Verkehrsflusses im Kreuzungsbereich - Verkürzung des Aufmerksamkeitsbereiches durch Verkürzung der Wegstrecke
- **Zebrastrifen** oder mindestens Querungsmarkierung mit Fahrbahnmarkierung „Achtung Kinder“ oder **farbige Hervorhebung des Fußweges** im Straßenverlauf
- Unterbinden der Parkplatzzufahrt über den Gehweg im Kreuzungsbereich. Anbringen von Pollern, Ketten oder Leitpfosten. **Klare Trennung zwischen Parkplatz, Parkplatzzufahrt und Gehweg**

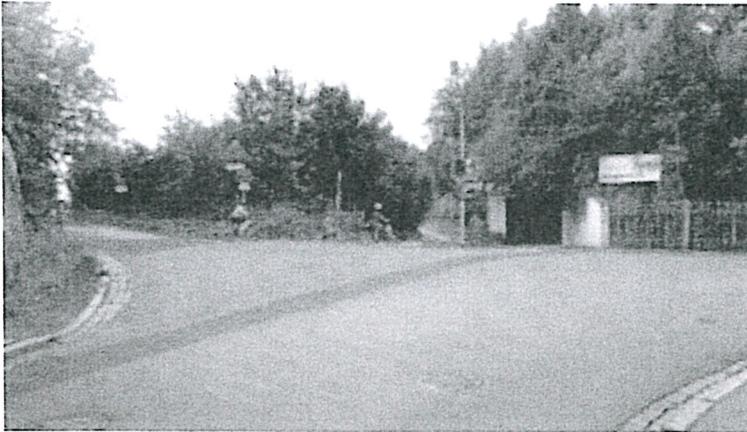
Kreuzung Steingutstraße/Galgenbergweg/ehem. Hubschrauberlandeplatz (Bahnunterführung)

Hier endet der Gehsteig auf Bergseite an der Einmündung Galgenbergweg und erfordert somit eine Überquerung der unübersichtlichen Kreuzung, quer über die Zufahrtsstraße Galgenbergweg (schlechte Einsicht nach oben) und die Zufahrtsstraße zum ehem. Hubschrauberlandeplatz.

Auch hier ein möglicher Lösungsansatz:

- Zebrastreifen oder mindestens Querungsmarkierung mit Fahrbahnmarkierung „Achtung Kinder“ oder farbige Hervorhebung des Fußweges im Straßenverlauf der Kurve
